Asbestinventarisatetest

Gravin de Merodestraat 40, 2260 Westerlo

Attestnummer : 20240812-000128.000

Uitgegeven op : 12.08.2024

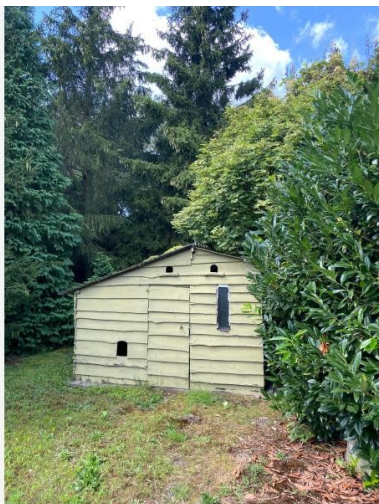
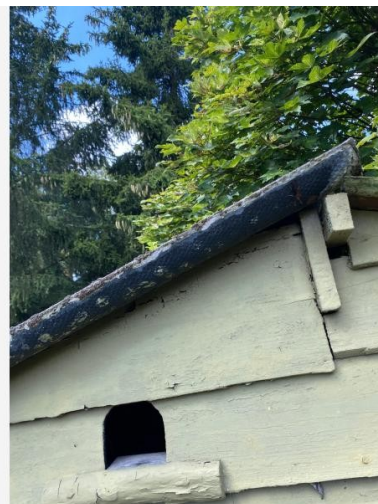
Eindbeoordeling materiaalrisico	Verhoogd materiaalrisico en/of verhoogde kans op vezelvrijgave
---------------------------------	--

Gebondenheid	Categorie 1: hechtgebonden in oorsprong
Asbestsoort (vezeltype)	Crocidoliet aanwezig
Asbestconcentratie	Laag (< 50%)
Afschermingsgraad van het gehele materiaal	Geheel of deels vrij aan de buitenlucht
Toestand van het materiaal	Matig beschadigd, matig verweerd

Beschrijving	Golfplaten tuinhuis
Omgeving	Buiten
Primaire drager	Schuin dak
Asbestmateriaal	Dak- en gevelbekleding - Golfplaat
Bindmiddel van asbestmateriaal	Cement
Gebondenheid op basis van bindmiddel	Hecht
Hoeveelheid (oppervlakte - aantal)	<ul style="list-style-type: none">• 8,00 m² - 1 stuk
Totale oppervlakte	8,00 m ²
Eenvoudig bereikbaar	Ja
Bevestigingswijze	<ul style="list-style-type: none">• Geschroefd
Identificatiemethode	Vaststelling zonder monsternamen
Destructieve handeling voor identificatie	Nee
Opmerking	Deels metalen golfplaten.

- Verwijder dit asbestmateriaal zo snel mogelijk. Volg de toestand goed op.
- Hemelwater dat afspoelt van asbestcement daken of gevels kan asbestdeeltjes bevatten. Gebruik het enkel voor gesloten circuits (bv. spoelen toiletten). Reinig na het vervangen van het dak of de gevel de dakgoten en regenwaterput of -ton om asbesthoudend sediment of slib te verwijderen

Ondervloer afdekken, golfplaten voorzichtig verwijderen, extra fixeren, niet breken, niet gooien, onmiddellijk verpakken of voorzichtig in container met asbestzak plaatsen. De constructiebalken zullen ook gereinigd worden met vochtige doeken en een goedgekeurde asbeststofzuiger met absoluutfilter.

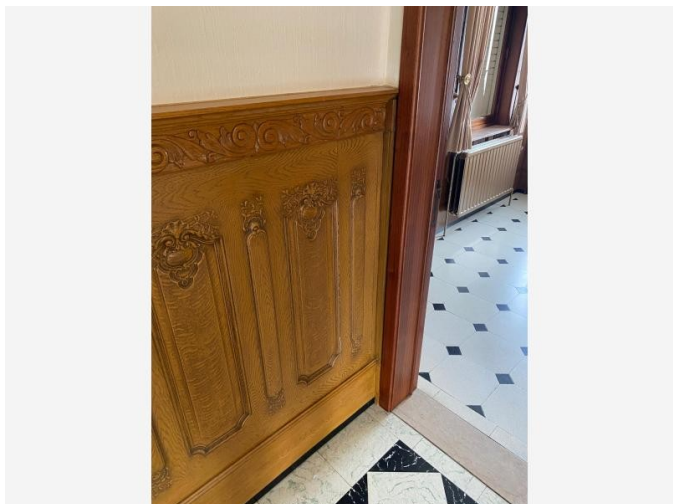
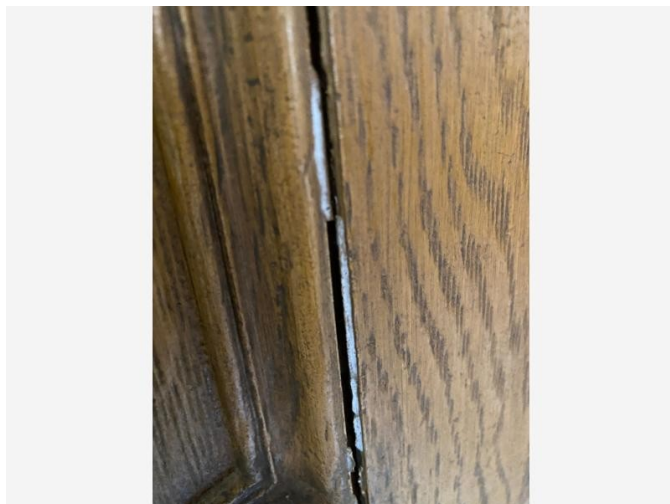
Eindbeoordeling materiaalrisico	Verhoogd materiaalrisico en/of verhoogde kans op vezelvrijgave
---------------------------------	--

Gebondenheid	Categorie 1: hechtgebonden in oorsprong
Asbestsoort (vezeltype)	Crocidoliet aanwezig
Asbestconcentratie	Laag (< 50%)
Afschermingsgraad van het gehele materiaal	Geheel of deels (ook) vrij aan de binnenlucht
Toestand van het materiaal	Licht beschadigd, licht verweerd. Intact calciumsilicaatmateriaal of categorie III 'gebondenheid'

Beschrijving	Lambrisering
Omgeving	Binnen
Primaire drager	Binnenwand
Asbestmateriaal	Plaat, paneel, tablet - Generiek
Bindmiddel van asbestmateriaal	Cement
Gebondenheid op basis van bindmiddel	Hecht
Hoeveelheid (oppervlakte - dikte - aantal)	• 28,00 m ² - 0,50 cm - 1 stuk
Totaal volume	0,14 m ³
Eenvoudig bereikbaar	Ja
Bevestigingswijze	• Genageld, geniet
Identificatiemethode	Vaststelling zonder monsternamen
Destructieve handeling voor identificatie	Nee
Opmerking	Visueel en auditief werden asbestverdachte lambriseringsplaten aangetroffen. De platen zien er uit als hout, maar klinken als vezelcement. Zichtbare vezelbundels aan breuklijnen tussen twee platen. Er zijn geen bestaande beschadigingen aan de platen.

- Verwijder dit asbestmateriaal zo snel mogelijk. Volg de toestand goed op.

EH: dragen van de nodige beschermingsmiddelen (mondmasker FFP3, handschoenen, tyvec). De platen kunnen bijgevolg losgeschroefd worden in hun geheel, dubbel verpakt en afgevoerd worden. Alle werknemer(s) moeten beschikken over een opleidingsattest eenvoudige handelingen 8u.

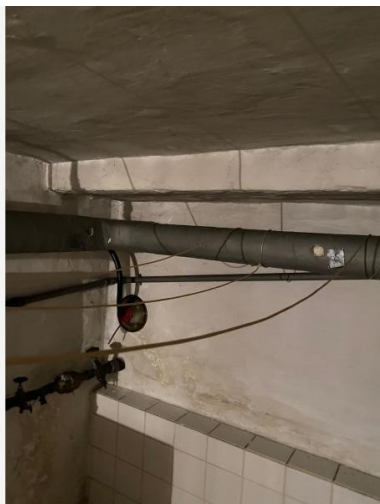
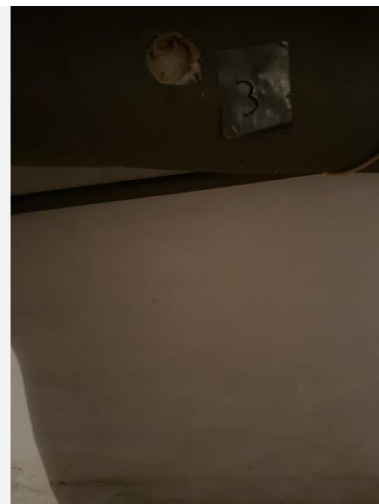
Eindbeoordeling materiaalrisico	Verhoogd materiaalrisico en/of verhoogde kans op vezelvrijgave
---------------------------------	--

Gebondenheid	Categorie 2: niet-hechtgebonden met matrix
Asbestsoort (vezeltype)	Amfibool aanwezig, uitgezonderd crocidoliet
Asbestconcentratie	Hoog ($\geq 50\%$)
Afschermingsgraad van het gehele materiaal	Geheel of deels (ook) vrij aan de binnenlucht
Toestand van het materiaal	Licht beschadigd, licht verweerd. Intact calciumsilicaatmateriaal of categorie III 'gebondenheid'

#	Type	Referentie	Resultaat
3.1	Mengmonster	3	Amosiet

Beschrijving	Leidingisolatie recht
Omgeving	Binnen
Primaire drager	HVAC infrastructuur en uitrusting
Asbestmateriaal	In-situ afwerkingslagen - Thermische isolatie
Bindmiddel van asbestmateriaal	Gips - kalk
Gebondenheid op basis van bindmiddel	Niet-hechtgebonden
Hoeveelheid (lengte - omtrek - dikte - aantal)	<ul style="list-style-type: none">• 9,00 m - 65,00 cm - 35,00 cm - 1 stuk
Totaal volume	2,048 m ³
Eenvoudig bereikbaar	Ja
Bevestigingswijze	<ul style="list-style-type: none">• Verlijmd, ingegoten, versmeerd
Identificatiemethode	Vaststelling met monsternamen
Destructieve handeling voor identificatie	Nee

- Verwijder dit asbestmateriaal zo snel mogelijk. Volg de toestand goed op.

- Hermetische zone (erkend asbestverwijderaar)
Gebruik van alle nodige PBM's. Gipsisolatie wordt losgesneden van dragermateriaal (leiding), asbesthoudend gips zal gemakkelijk verbrossen en is niet-hechtgebonden. Om geen asbestvezels te verspreiden naar de omgeving, dient dit in hermetische zone door een erkend asbestverwijderaar verwijderd te worden.

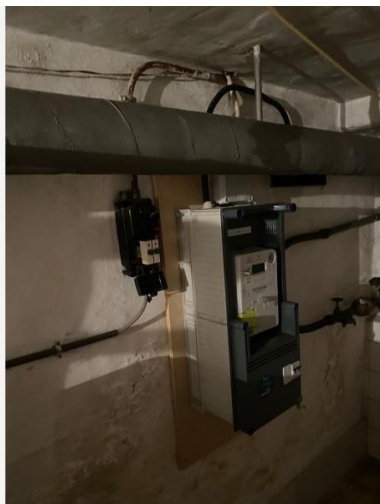
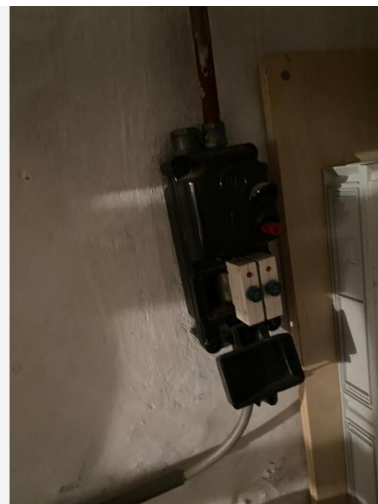
Vermoedelijk zullen de toepassingen verwijderd worden bij aanpassing van het elektriciteitsnetwerk. Volgens het inspectieprotocol is bakeliet altijd asbestverdacht. Er werd geen monster genomen oww mogelijke beschadiging aan een elektrisch gerelateerde toepassing. Extra controle mogelijk bij verwijdering van het verdacht materiaal.

Eindbeoordeling materiaalrisico	Verhoogd materiaalrisico en/of verhoogde kans op vezelvrijgave
---------------------------------	--

Gebondenheid	Categorie 1: hechtgebonden in oorsprong
Asbestsoort (vezeltype)	Crocidoliet aanwezig
Asbestconcentratie	Laag (< 50%)
Afschermingsgraad van het gehele materiaal	Geheel of deels (ook) vrij aan de binnenlucht
Toestand van het materiaal	Licht beschadigd, licht verweerd. Intact calciumsilicaatmateriaal of categorie III 'gebondenheid'

Beschrijving	Bakeliet schakelmateriaal
Omgeving	Binnen
Primaire drager	Communicatie en elektrische infrastructuur en uitrusting
Asbestmateriaal	Plaat, paneel, tablet - Type Bakeliet
Bindmiddel van asbestmateriaal	Kunststof of -hars
Gebondenheid op basis van bindmiddel	Hecht
Hoeveelheid (oppervlakte - dikte - aantal)	• 0,15 m ² - 10,00 cm - 1 stuk
Totaal volume	0,015 m ³
Eenvoudig bereikbaar	Ja
Bevestigingswijze	• Geschroefd
Identificatiemethode	Vaststelling zonder monstername
Destructieve handeling voor identificatie	Nee

- Verwijder dit asbestmateriaal zo snel mogelijk. Volg de toestand goed op.

- Eenvoudige handelingen: mag via doe-het-zelf of door werknemer(s) met opleidingsattest eenvoudige handelingen
EH doe-het-zelf: Schakelaars, stopcontacten, zekeringkasten en radiatorknoppen kunnen mits de nodige beschermingsmaatregelen eenvoudig losgeschroefd worden en dubbel verpakt afgevoerd worden als hechtgebonden asbestafval. Afgesloten of verzegelde kast: EH opgeleid techniker/personeel 8u basisopleiding asbest.

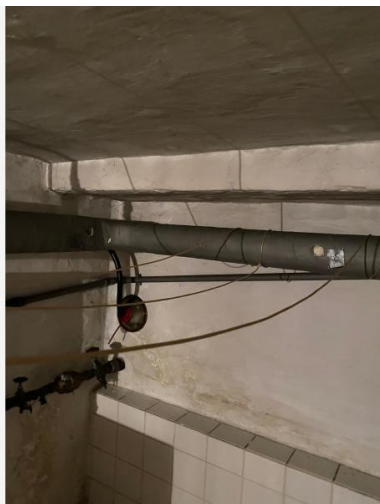
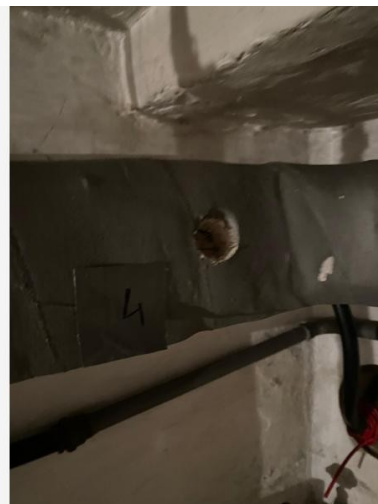
Eindbeoordeling materiaalrisico	Verhoogd materiaalrisico en/of verhoogde kans op vezelvrijgave
---------------------------------	--

Gebondenheid	Categorie 2: niet-hechtgebonden met matrix
Asbestsoort (vezeltype)	Amfibool aanwezig, uitgezonderd crocidoliet
Asbestconcentratie	Hoog ($\geq 50\%$)
Afschermingsgraad van het gehele materiaal	Geheel of deels (ook) vrij aan de binnenlucht
Toestand van het materiaal	Licht beschadigd, licht verweerd. Intact calciumsilicaatmateriaal of categorie III 'gebondenheid'

#	Type	Referentie	Resultaat
5.1	Mengmonster	4	Amosiet

Beschrijving	Leidingisolatie bocht
Omgeving	Binnen
Primaire drager	HVAC infrastructuur en uitrusting
Asbestmateriaal	In-situ afwerkingslagen - Thermische isolatie
Bindmiddel van asbestmateriaal	Gips - kalk
Gebondenheid op basis van bindmiddel	Niet-hechtgebonden
Hoeveelheid (lengte - omtrek - dikte - aantal)	<ul style="list-style-type: none">• 0,40 m - 65,00 cm - 35,00 cm - 1 stuk
Totaal volume	0,091 m ³
Eenvoudig bereikbaar	Ja
Bevestigingswijze	<ul style="list-style-type: none">• Verlijmd, ingegoten, versmeerd
Identificatiemethode	Vaststelling met monstername
Destructieve handeling voor identificatie	Nee

- Verwijder dit asbestmateriaal zo snel mogelijk. Volg de toestand goed op.

- Hermetische zone (erkend asbestverwijderaar)
Gebruik van alle nodige PBM's. Gipsisolatie wordt losgesneden van dragermateriaal (leiding), asbesthoudend gips zal gemakkelijk verbrossen en is niet-hechtgebonden. Om geen asbestvezels te verspreiden naar de omgeving, dient dit in hermetische zone door een erkend asbestverwijderaar verwijderd te worden.

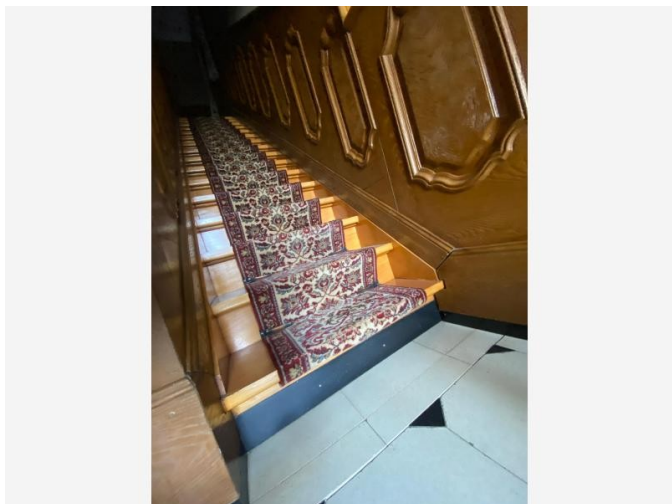
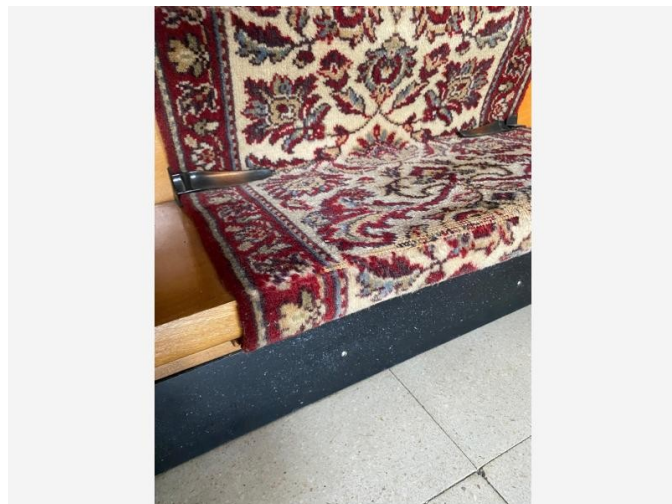
Eindbeoordeling materiaalrisico	Laag materiaalrisico en/of verlaagde kans op vezelvrijgave
---------------------------------	--

Gebondenheid	Categorie 1: hechtgebonden in oorsprong
Asbestsoort (vezeltype)	Alleen chrysotiel
Asbestconcentratie	Laag (< 50%)
Afschermingsgraad van het gehele materiaal	Geheel of deels (ook) vrij aan de binnenlucht
Toestand van het materiaal	Licht beschadigd, licht verweerd. Intact calciumsilicaatmateriaal of categorie III 'gebondenheid'

Beschrijving	Afwerkingsplaatje trap
Omgeving	Binnen
Primaire drager	Binnenwand
Asbestmateriaal	Plaat, paneel, tablet - Type Massal
Bindmiddel van asbestmateriaal	Cement
Gebondenheid op basis van bindmiddel	Hecht
Hoeveelheid (oppervlakte - dikte - aantal)	• 0,15 m ² - 0,50 cm - 1 stuk
Totaal volume	< 0,001 m ³
Eenvoudig bereikbaar	Ja
Bevestigingswijze	• Geschroefd
Identificatiemethode	Vaststelling zonder monstername
Destructieve handeling voor identificatie	Nee

- Zorg voor een veilig beheer. Vermijd het beschadigen van het asbestmateriaal. Controleer de toestand jaarlijks op wijzigingen.

- Eenvoudige handelingen: mag via doe-het-zelf of door werknemer(s) met opleidingsattest eenvoudige handelingen
Het tablet kan voorzichtig losgeschroefd worden, extra bevochtigen om stof te voorkomen + dragen van de nodige beschermingsmiddelen (mondmasker FFP3, handschoenen, tyvec). Dubbel verpakken in plastic folie en afvoeren naar het containerpark als hechtgebonden asbestafval.

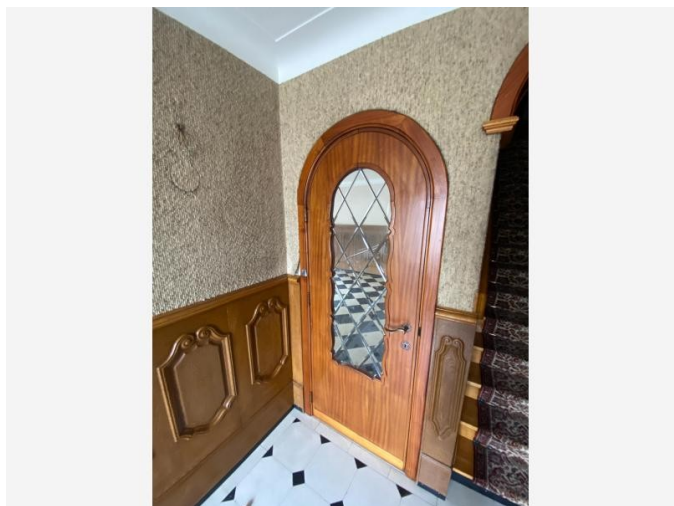
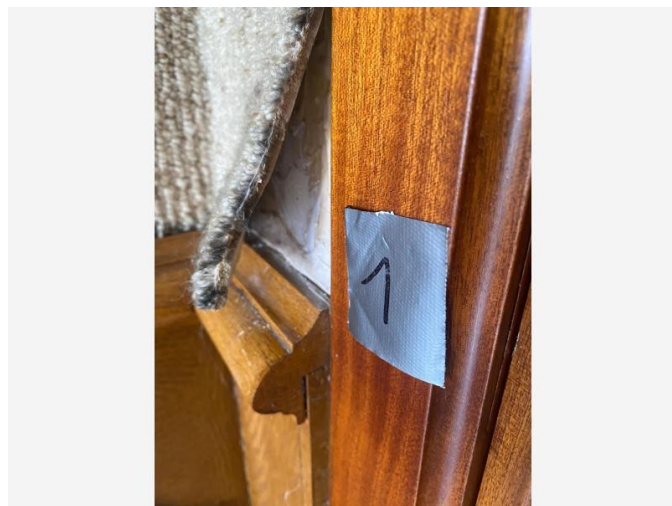
Fiche 8: Wandpleister

Geen asbest

#	Type	Referentie	Resultaat
8.1	Mengmonster	1	Geen asbest

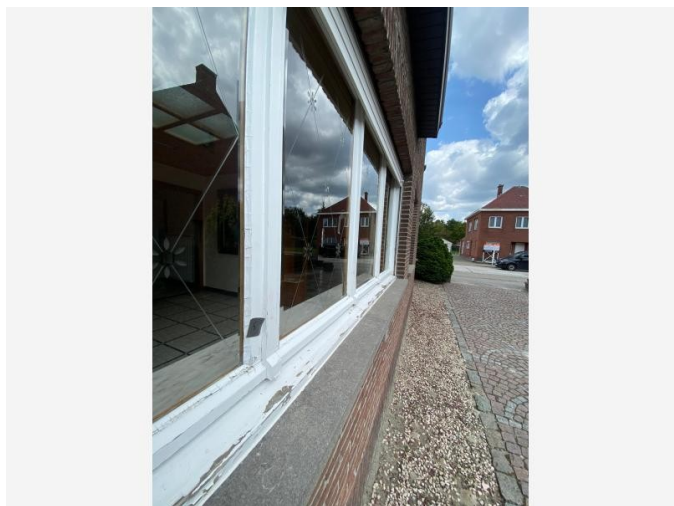
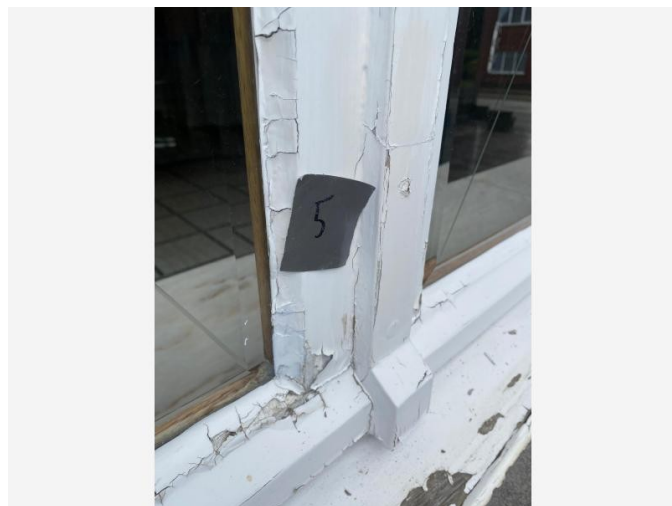
Fiche 9: Stopverf ramen

Geen asbest

#	Type	Referentie	Resultaat
9.1	Puntmonster	5	Geen asbest

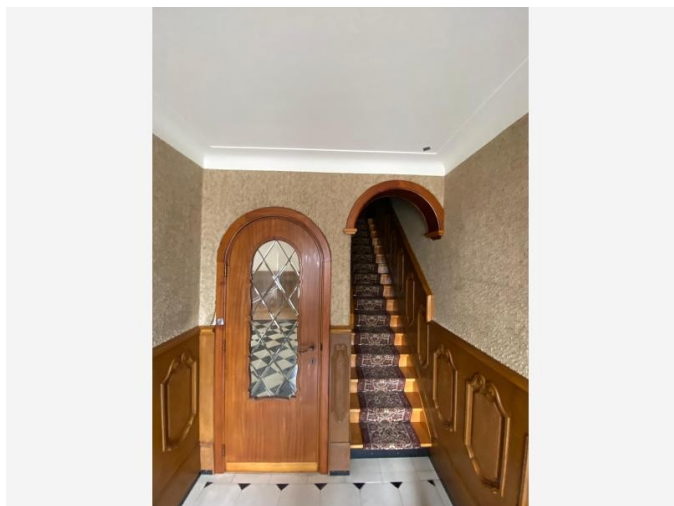
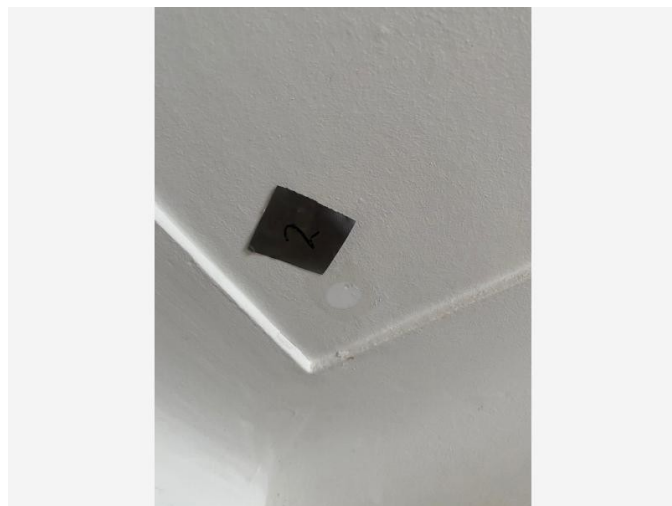
Geen asbest

#	Type	Referentie	Resultaat
10.1	Mengmonster	2	Geen asbest

Beschrijving	Plafondpleister
Omgeving	Binnen
Primaire drager	Plafond
Bindmiddel van materiaal	Gips - kalk
Gebondenheid op basis van bindmiddel	Niet-hechtgebonden
Hoeveelheid (oppervlakte - dikte - aantal)	• 118,00 m ² - 1,00 cm - 1 stuk
Totaal volume	1,18 m ³
Identificatiemethode	Vaststelling met monsternamen
Destructieve handeling voor identificatie	Nee
Opmerking	Stalen genomen in traphal, en slaapkamer. Badkamer, keuken en stookplaats zonder pleisterwerk.
