Asbestinventarisatetest

Tibourstraat 21, 2560 Nijlen

Attestnummer : 20240905-000469.000

Uitgegeven op : 05.09.2024

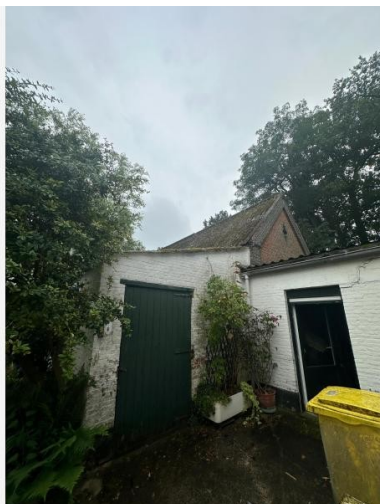
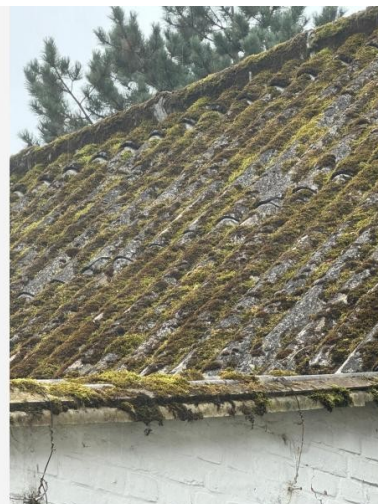
Dringend verwijderen

Eindbeoordeling materiaalrisico	Hoog materiaalrisico en/of hoge kans op vezelvrijgave
---------------------------------	---

Gebondenheid	Categorie 1: hechtgebonden in oorsprong
Asbestsoort (vezeltype)	Crocidoliet aanwezig
Asbestconcentratie	Laag (< 50%)
Afschermingsgraad van het gehele materiaal	Geheel of deels vrij aan de buitenlucht
Toestand van het materiaal	Zwaar beschadigd, zwaar verweerd

Beschrijving	Golfplaten
Omgeving	Grenst aan binnen- en buitenlucht
Primaire drager	Schuin dak
Asbestmateriaal	Dak- en gevelbekleding - Golfplaat
Bindmiddel van asbestmateriaal	Cement
Gebondenheid op basis van bindmiddel	Hecht
Hoeveelheid (oppervlakte - aantal)	<ul style="list-style-type: none">• 280,00 m² - 1 stuk
Totale oppervlakte	280,00 m ²
Eenvoudig bereikbaar	Ja
Bevestigingswijze	<ul style="list-style-type: none">• Onbekend
Identificatiemethode	Vaststelling zonder monstername
Destructieve handeling voor identificatie	Nee
Opmerking	De hoeveelheid is een schatting en kan afwijken van de werkelijke toestand.

- Zorg voor een veilig beheer. Vermijd het beschadigen van het asbestmateriaal. Controleer de toestand jaarlijks op wijzigingen.

- Eenvoudige handelingen: mag via doe-het-zelf of door werknemer(s) met opleidingsattest eenvoudige handelingen
Deze verwijdermethode valt onder de vorm van eenvoudige handelingen conform de VLAREM en de Codex Welzijn op het werk. De toestand moet echter ongewijzigd blijven tijdens het verwijderen. Alle maatregelen opgenomen in de wetgeving moeten strikt nageleefd worden.

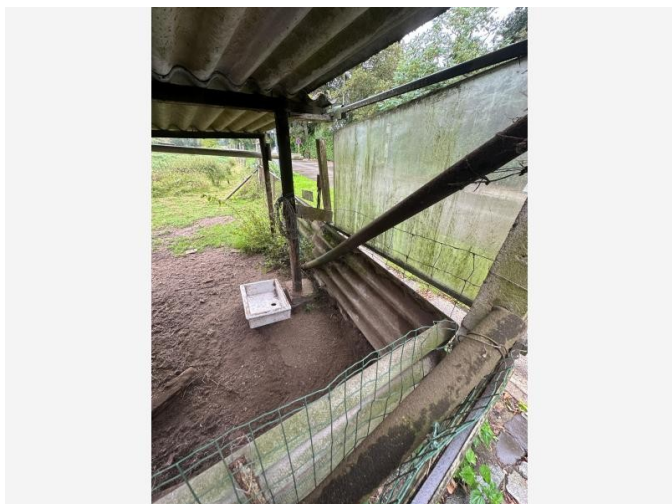
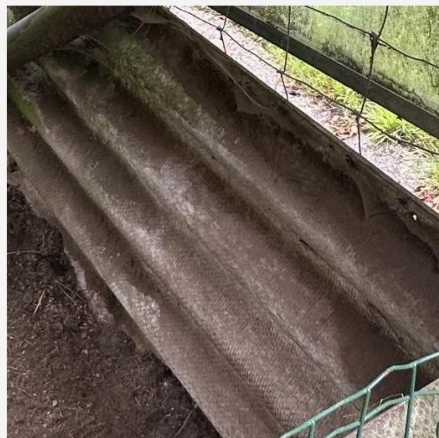
Dringend verwijderen

Beschrijving	Golfplaat
Type afvalstof	Betreft stock-voorraad of gedemonteerde asbestmaterialen
Aanwezige resten	Er zijn nog 2/3 platen aanwezig op de grond
Omgeving	Buiten
Primaire drager	Bodem
Asbestmaterialen	<ul style="list-style-type: none">Dak- en gevelbekleding - Golfplaat
Bindmiddel van asbestmateriaal	Cement
Gebondenheid op basis van bindmiddel	Hecht
Hoeveelheid (gewicht - aantal)	<ul style="list-style-type: none">5,00 kg - 1 stuk
Totaal gewicht	5,00 kg
Eenvoudig bereikbaar	Ja
Identificatiemethode	Vaststelling zonder monsternamen
Opmerking	De hoeveelheid is een schatting en kan afwijken van de werkelijke toestand.

- Verwijder het asbestafval.

- Eenvoudige handelingen: mag via doe-het-zelf of door werknemer(s) met opleidingsattest eenvoudige handelingen
Deze verwijdermethode valt onder de vorm van eenvoudige handelingen conform de VLAREM en de Codex Welzijn op het werk. De toestand moet echter ongewijzigd blijven tijdens het verwijderen. Alle maatregelen opgenomen in de wetgeving moeten strikt nageleefd worden.

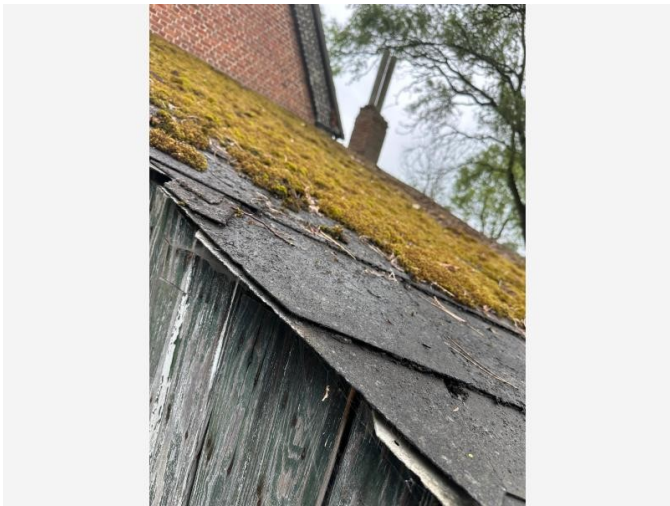
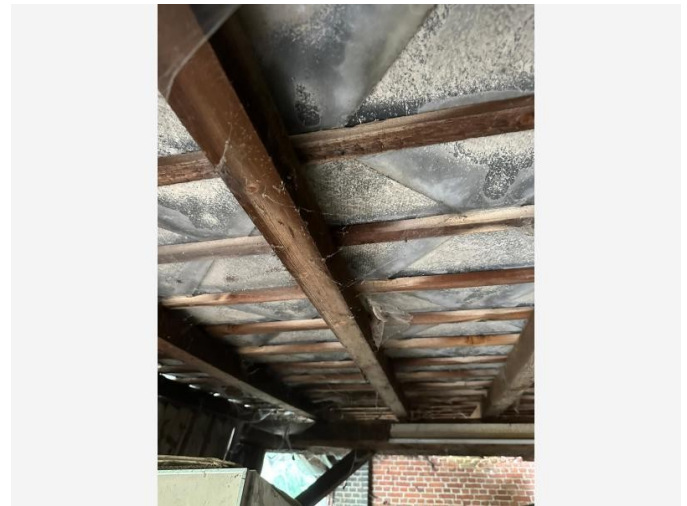
Verwijderen

Eindbeoordeling materiaalisico	Verhoogd materiaalisico en/of verhoogde kans op vezelvrijgave
--------------------------------	---

Gebondenheid	Categorie 1: hechtgebonden in oorsprong
Asbestsoort (vezeltype)	Crocidoliet aanwezig
Asbestconcentratie	Laag (< 50%)
Afschermingsgraad van het gehele materiaal	Geheel of deels vrij aan de buitenlucht
Toestand van het materiaal	Matig beschadigd, matig verweerd

Beschrijving	Leien
Omgeving	Grenst aan binnen- en buitenlucht
Primaire drager	Schuin dak
Asbestmateriaal	Dak- en gevelbekleding - Lei, shingle
Bindmiddel van asbestmateriaal	Cement
Gebondenheid op basis van bindmiddel	Hecht
Hoeveelheid (oppervlakte - aantal)	<ul style="list-style-type: none">• 50,00 m² - 1 stuk
Totale oppervlakte	50,00 m ²
Eenvoudig bereikbaar	Ja
Bevestigingswijze	<ul style="list-style-type: none">• Onbekend
Identificatiemethode	Vaststelling zonder monstername
Destructieve handeling voor identificatie	Nee
Opmerking	De hoeveelheid is een schatting en kan afwijken van de werkelijke toestand.

- Zorg voor een veilig beheer. Vermijd het beschadigen van het asbestmateriaal. Controleer de toestand jaarlijks op wijzigingen.

- Eenvoudige handelingen: mag via doe-het-zelf of door werknemer(s) met opleidingsattest eenvoudige handelingen
Deze verwijdermethode valt onder de vorm van eenvoudige handelingen conform de VLAREM en de Codex Welzijn op het werk. De toestand moet echter ongewijzigd blijven tijdens het verwijderen. Alle maatregelen opgenomen in de wetgeving moeten strikt nageleefd worden.

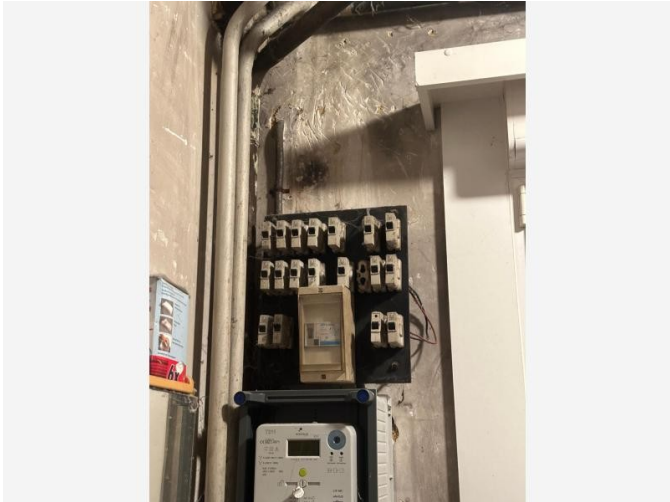
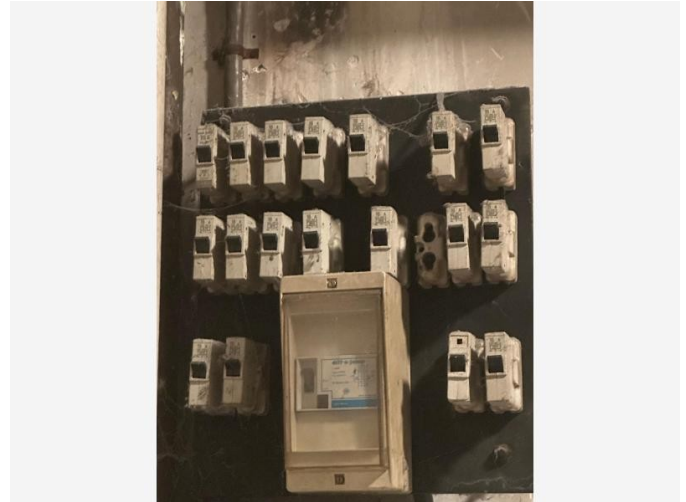
Fiche 4: Bakeliet (schakelaars, stopcontacten, tellers, ...)

Verwijderen

Eindbeoordeling materiaalrisico	Verhoogd materiaalrisico en/of verhoogde kans op vezelvrijgave
---------------------------------	--

Gebondenheid	Categorie 1: hechtgebonden in oorsprong
Asbestsoort (vezeltype)	Crocidoliet aanwezig
Asbestconcentratie	Laag (< 50%)
Afschermingsgraad van het gehele materiaal	Geheel of deels (ook) vrij aan de binnenlucht
Toestand van het materiaal	Licht beschadigd, licht verweerd. Intact calciumsilicaatmateriaal of categorie III 'gebondenheid'

Beschrijving	Bakeliet (schakelaars, stopcontacten, tellers, ...)
Omgeving	Binnen
Primaire drager	Communicatie en elektrische infrastructuur en uitrusting
Asbestmateriaal	Plaat, paneel, tablet - Type Bakeliet
Bindmiddel van asbestmateriaal	Kunststof of -hars
Gebondenheid op basis van bindmiddel	Hecht
Hoeveelheid (oppervlakte - dikte - aantal)	<ul style="list-style-type: none">• 1,00 m² - 1,00 cm - 1 stuk
Totaal volume	0,01 m ³
Eenvoudig bereikbaar	Ja
Bevestigingswijze	<ul style="list-style-type: none">• Onbekend
Identificatiemethode	Vaststelling zonder monstername
Destructieve handeling voor identificatie	Nee
Opmerking	De hoeveelheid is een schatting en kan afwijken van de werkelijke toestand.

- Zorg voor een veilig beheer. Vermijd het beschadigen van het asbestmateriaal. Controleer de toestand jaarlijks op wijzigingen.

- Eenvoudige handelingen: mag via doe-het-zelf of door werknemer(s) met opleidingsattest eenvoudige handelingen
Deze verwijdermethode valt onder de vorm van eenvoudige handelingen conform de VLAREM en de Codex Welzijn op het werk. De toestand moet echter ongewijzigd blijven tijdens het verwijderen. Alle maatregelen opgenomen in de wetgeving moeten strikt nageleefd worden.

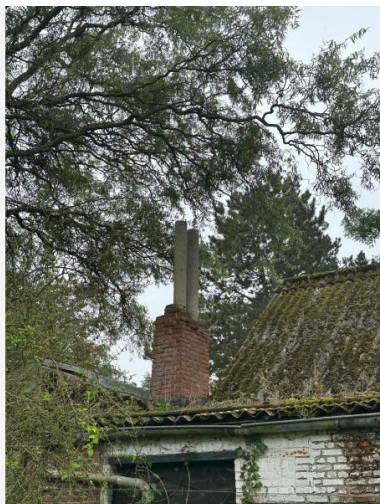
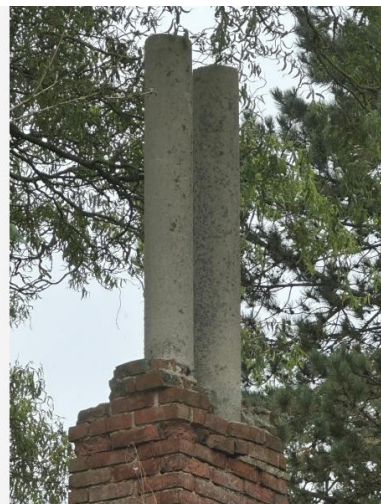
Verwijderen

Eindbeoordeling materiaalrisico	Laag materiaalrisico en/of verlaagde kans op vezelvrijgave
---------------------------------	--

Gebondenheid	Categorie 1: hechtgebonden in oorsprong
Asbestsoort (vezeltype)	Crocidoliet aanwezig
Asbestconcentratie	Laag (< 50%)
Afschermingsgraad van het gehele materiaal	Geheel of deels vrij aan de buitenlucht
Toestand van het materiaal	Licht beschadigd, licht verweerd. Intact calciumsilicaatmateriaal of categorie III 'gebondenheid'

Beschrijving	Rookgaskanaal
Omgeving	Buiten
Primaire drager	Plat dak
Asbestmateriaal	Rookgaskanaal
Bindmiddel van asbestmateriaal	Cement
Gebondenheid op basis van bindmiddel	Hecht
Hoeveelheid (lengte - omtrek - dikte - aantal)	<ul style="list-style-type: none">• 1,00 m - 10,00 cm - 10,00 cm - 2 stuks
Totaal volume	0,02 m ³
Eenvoudig bereikbaar	Ja
Bevestigingswijze	<ul style="list-style-type: none">• Onbekend
Identificatiemethode	Vaststelling zonder monsternamen
Destructieve handeling voor identificatie	Nee
Opmerking	De hoeveelheid is een schatting en kan afwijken van de werkelijke toestand.

- Zorg voor een veilig beheer. Vermijd het beschadigen van het asbestmateriaal. Controleer de toestand jaarlijks op wijzigingen.

- Eenvoudige handelingen: mag via doe-het-zelf of door werknemer(s) met opleidingsattest eenvoudige handelingen
Deze verwijdermethode valt onder de vorm van eenvoudige handelingen conform de VLAREM en de Codex Welzijn op het werk. De toestand moet echter ongewijzigd blijven tijdens het verwijderen. Alle maatregelen opgenomen in de wetgeving moeten strikt nageleefd worden.

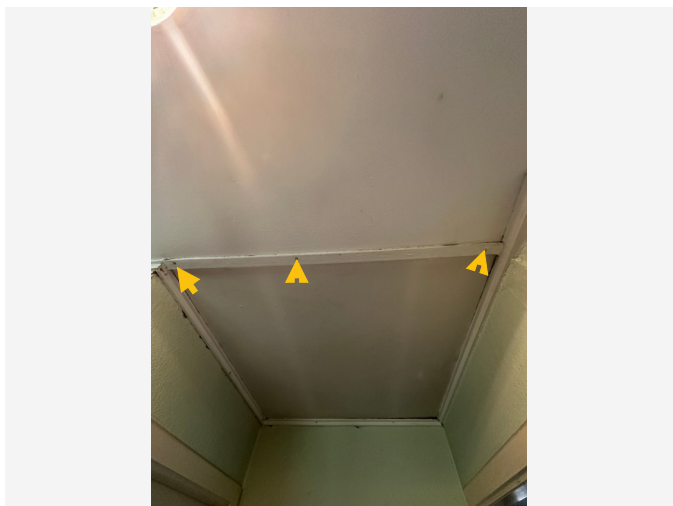
Permanente beperking

Reden: Er is geen volledige risicobeoordeling mogelijk

Uitleg van de asbestdeskundige: De zolder is niet toegankelijk waardoor er geen inspectie mogelijk is. Er was ook de mogelijkheid niet om te kijken onder een dakpan.

Het dak is wel volledig vernieuwd maar er kon niet vastgesteld worden of er onderdakplaten nog aanwezig waren.

(Asbest)materiaal	Plaat, paneel, tablet - Type Menuiserite
Karakterisatie	Asbest (verdacht)
Primaire drager	Schuin dak

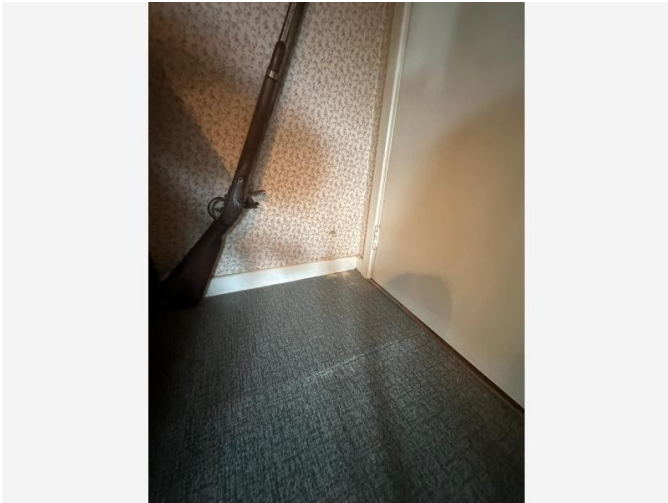
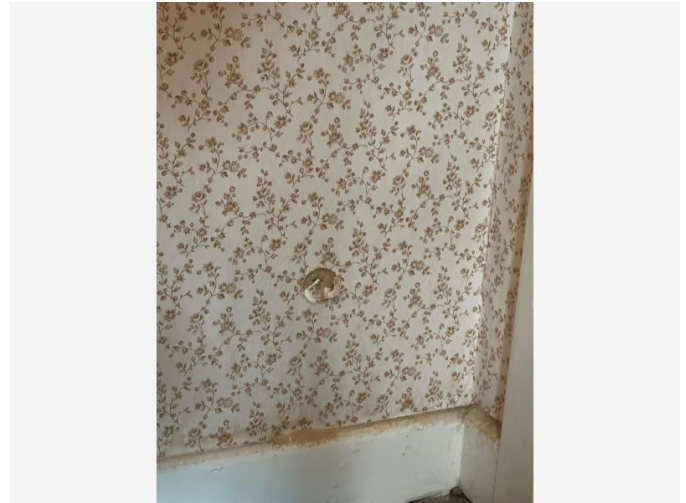
Fiche 8: Pleisterwerk muren

Geen asbest

#	Type	Referentie	Resultaat
8.1	Mengmonster	SN01	Geen asbest
