Asbestinventarisatetest

Spoorweglei 10, 2560 Nijlen

Attestnummer : 20240227-000130.000

Niet-asbestveilig

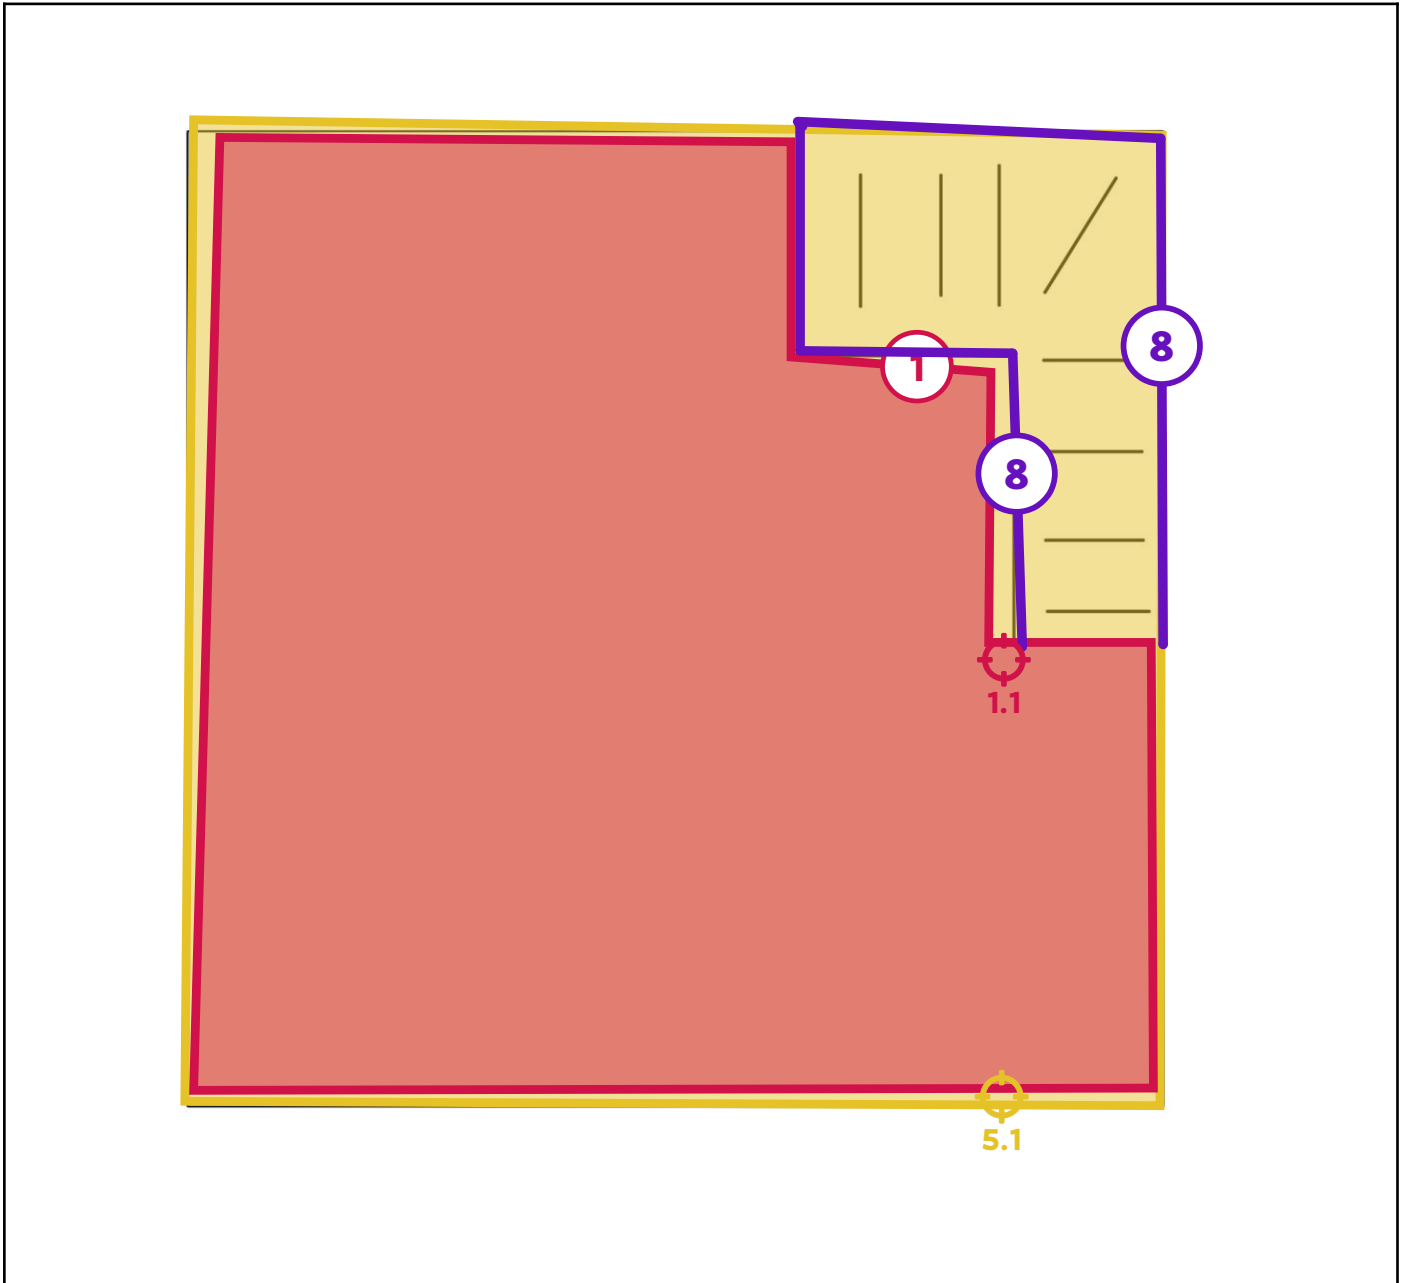
Plan 1.6: Zolder

Beschrijving	Type	Actie
1. Vloerzeil	Asbestmateriaal	Dringend verwijderen
1.1 Code: 31534/04	Puntmonster	-
5. Onderdak	Asbestmateriaal	Zorgvuldig beheren
5.1 Code: 31534/03	Puntmonster	-

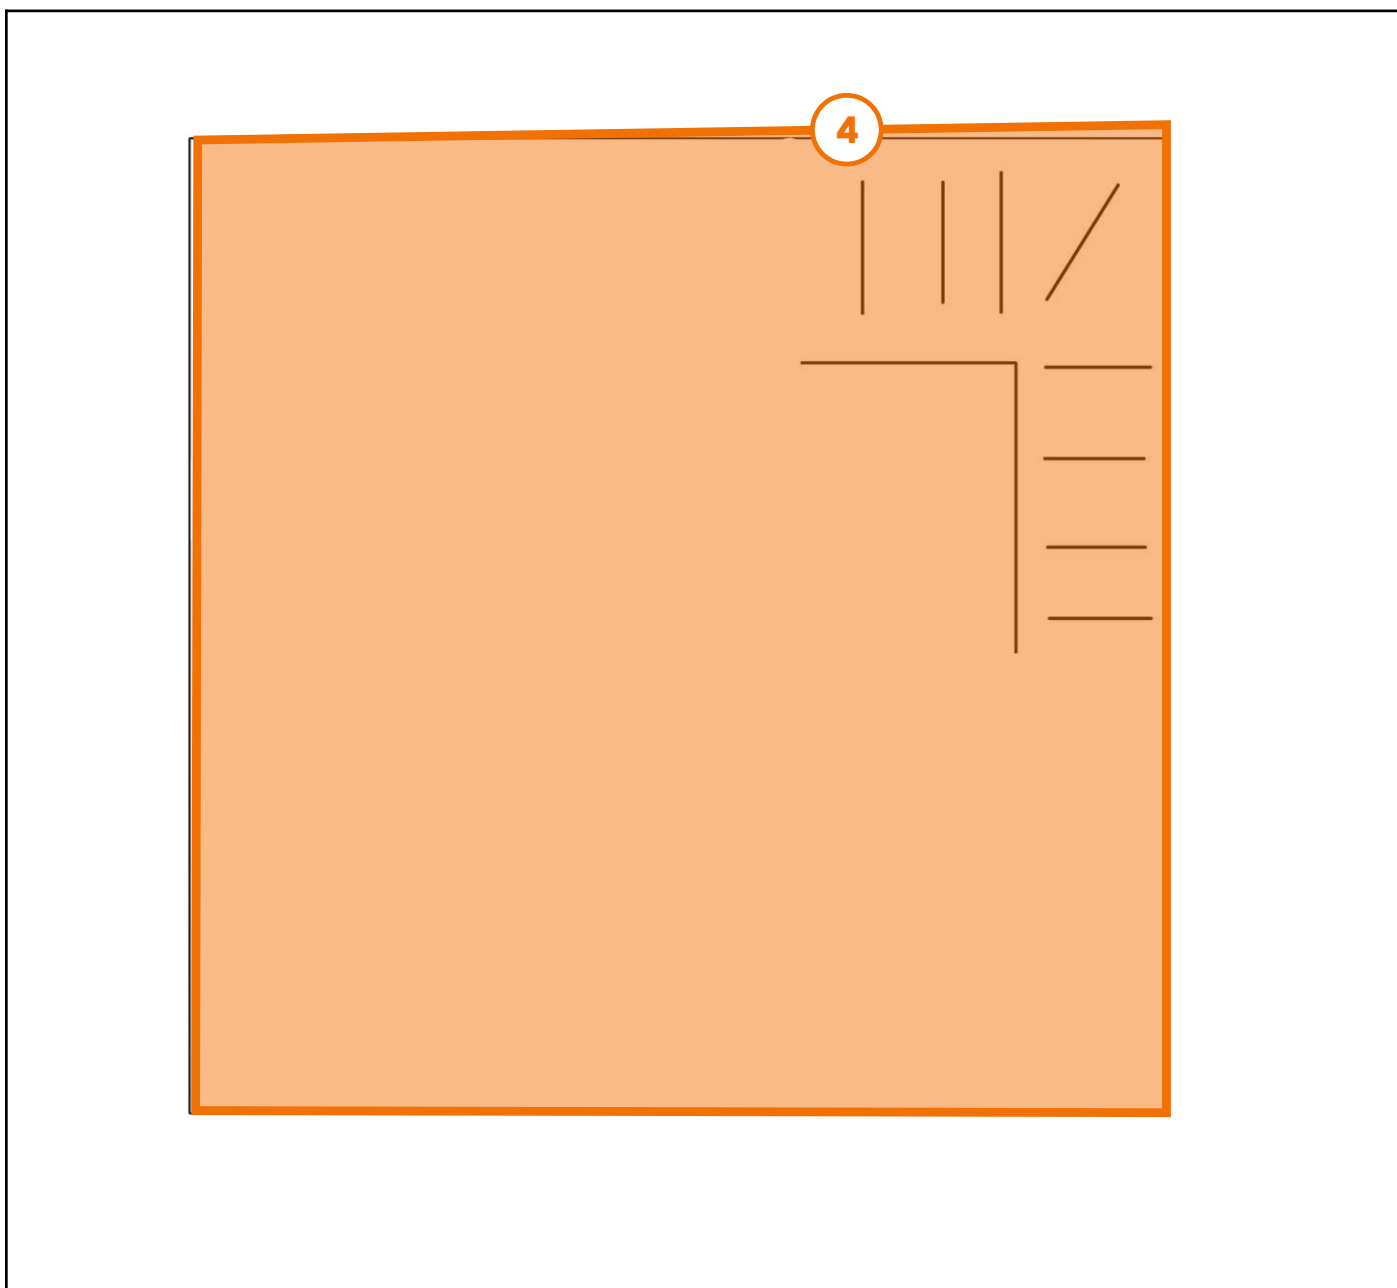
Plan 1.7: Zolder

Beschrijving	Type	Actie
4. Leien dak	Asbestmateriaal	Verwijderen

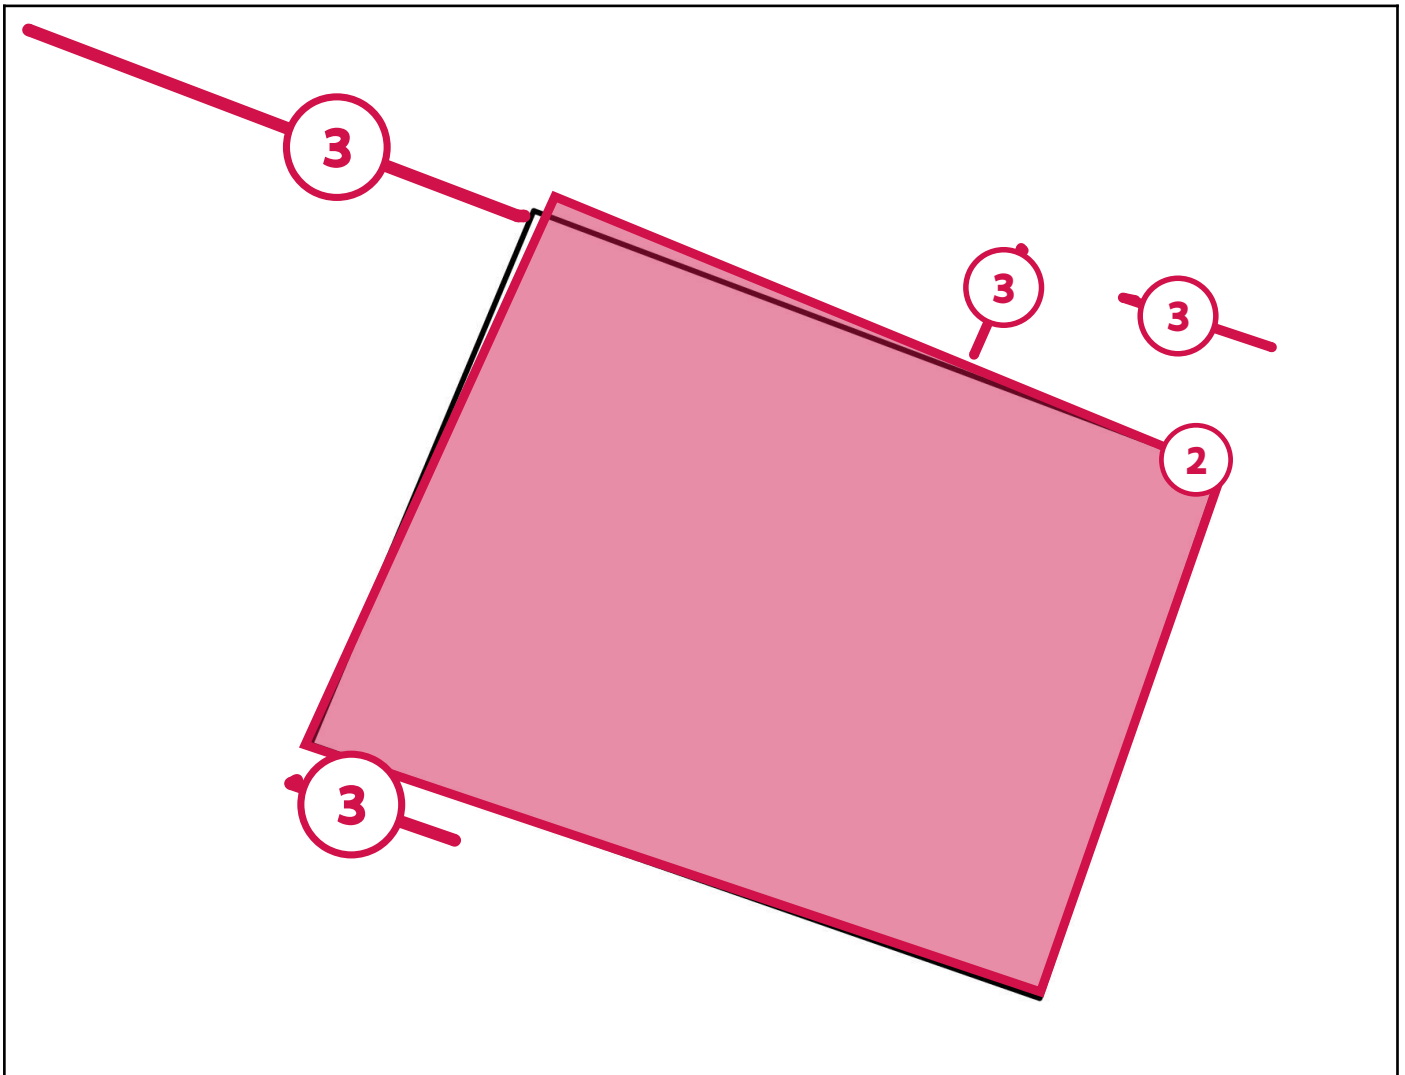
Plan 4.1: Tuinhuis plan

Beschrijving	Type	Actie
2. Golfplaten	Asbestmateriaal	Dringend verwijderen
3. Golfplaten	Asbestmateriaal	Dringend verwijderen

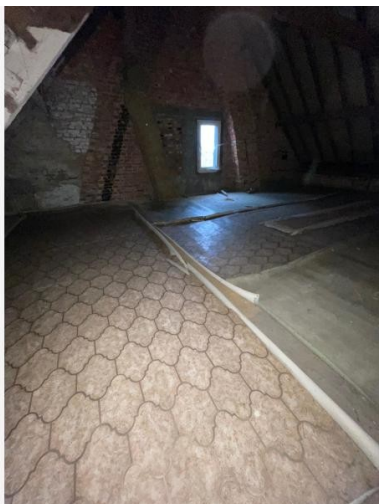
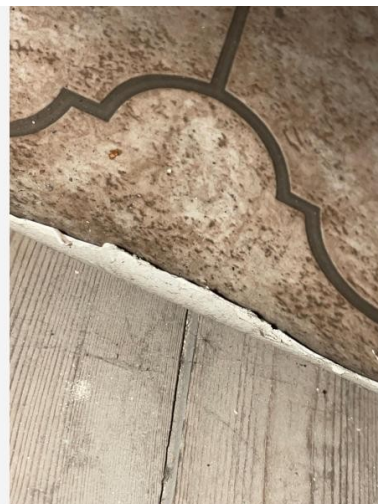
Het asbestmateriaal valt onder de mijlpaal van 2034.

Dringend verwijderen

Eindbeoordeling materiaalrisico	Hoog materiaalrisico en/of hoge kans op vezelvrijgave
---------------------------------	---

Gebondenheid	Categorie 2: niet-hechtgebonden met matrix
Asbestsoort (vezeltype)	Alleen chrysotiel
Asbestconcentratie	Hoog ($\geq 50\%$)
Afschermingsgraad van het gehele materiaal	Geheel of deels (ook) vrij aan de binnenlucht
Toestand van het materiaal	Matig beschadigd, matig verweerd

#	Type	Referentie	Resultaat
1.1	Puntmonster	31534/04	Chrysotiel

Beschrijving	Vloerzeil
Omgeving	Binnen
Primaire drager	Vloer
Asbestmateriaal	Prefab - afwerking - Vloerzeil
Bindmiddel van asbestmateriaal	Karton - papier - viltachtig
Gebondenheid op basis van bindmiddel	Niet-hechtgebonden
Hoeveelheid (oppervlakte - aantal)	• 20,00 m ² - 1 stuk
Totale oppervlakte	20,00 m ²

- Verwijder dit asbestmateriaal zo snel mogelijk. Volg de toestand goed op.

- Hermetische zone (erkend asbestverwijderaar)
-Deze toepassing moet door een herkende verwijderaar worden verwijderd. Tijdens het verwijderen komen grote hoeveelheden asbestdeeltjes vrij.

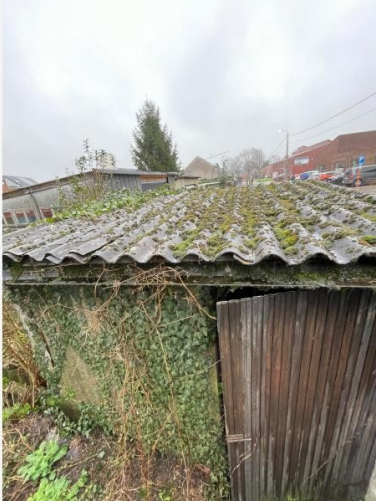
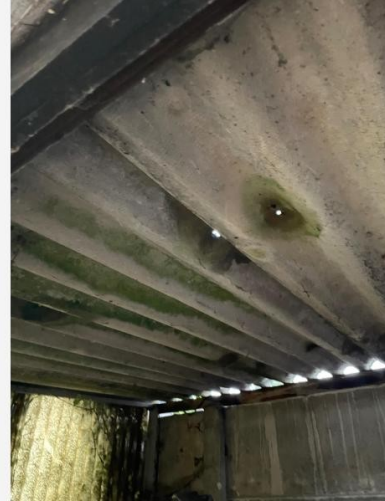
Het asbestmateriaal valt onder de mijlpaal van 2034.

Dringend verwijderen

Eindbeoordeling materiaalrisico	Hoog materiaalrisico en/of hoge kans op vezelvrijgave
---------------------------------	---

Gebondenheid	Categorie 1: hechtgebonden in oorsprong
Asbestsoort (vezeltype)	Crocidoliet aanwezig
Asbestconcentratie	Laag (< 50%)
Afschermingsgraad van het gehele materiaal	Geheel of deels (ook) vrij aan de binnenlucht
Toestand van het materiaal	Matig beschadigd, matig verweerd

Beschrijving	Golfplaten
Omgeving	Grenst aan binnen- en buitenlucht
Primaire drager	Schuin dak
Asbestmateriaal	Dak- en gevelbekleding - Golfplaat
Bindmiddel van asbestmateriaal	Cement
Gebondenheid op basis van bindmiddel	Hecht
Hoeveelheid (oppervlakte - aantal)	• 6,00 m ² - 1 stuk
Totale oppervlakte	6,00 m ²
Eenvoudig bereikbaar	Ja
Bevestigingswijze	• Geschroefd
Identificatiemethode	Vaststelling zonder monsternamen

- Verwijder dit asbestmateriaal zo snel mogelijk. Volg de toestand goed op.
- Hemelwater dat afspoelt van asbestcement daken of gevels kan asbestdeeltjes bevatten. Gebruik het enkel voor gesloten circuits (bv. spoelen toiletten). Reinig na het vervangen van het dak of de gevel de dakgoten en regenwaterput of -ton om asbesthoudend sediment of slib te verwijderen

- Eenvoudige handelingen: mag via doe-het-zelf of door werknemer(s) met opleidingsattest eenvoudige handelingen
Mits de nodige voorzorgsmaatregelen genomen worden kan het op een veilige manier worden uitgevoerd

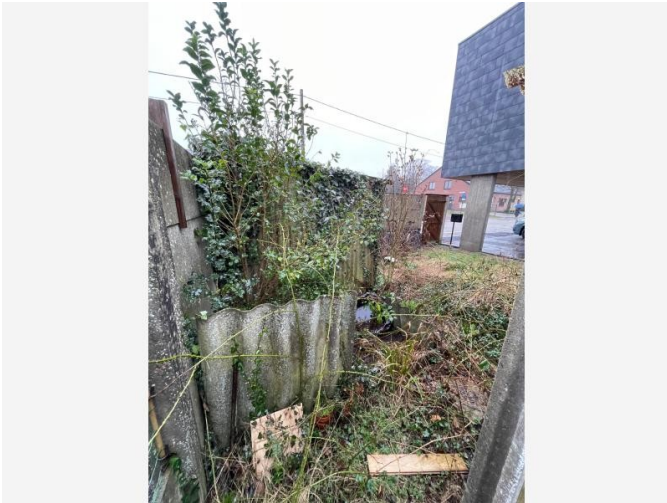
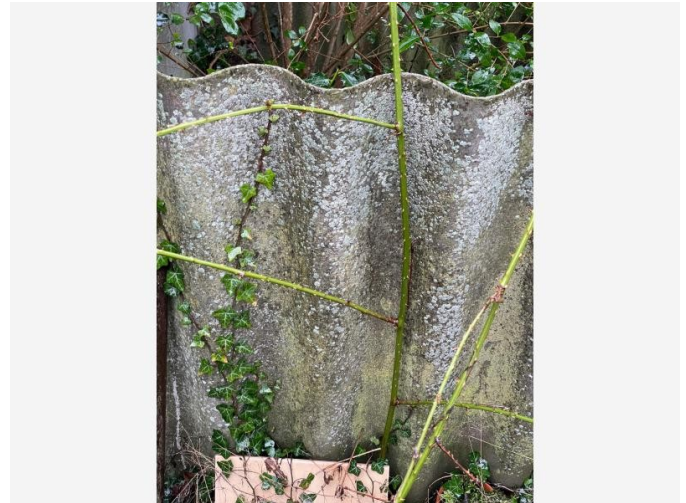
Het asbestmateriaal valt onder de mijlpaal van 2040.

Dringend verwijderen

Beschrijving	Golfplaten
Type afvalstof	Betreft stock-voorraad of gedemonteerde asbestmaterialen
Aanwezige resten	Golfplaten op tuinhuis
Omgeving	Buiten
Primaire drager	Afboording, omheining...
Asbestmaterialen	<ul style="list-style-type: none">Dak- en gevelbekleding - Golfplaat
Bindmiddel van asbestmateriaal	Cement
Gebondenheid op basis van bindmiddel	Hecht
Hoeveelheid (gewicht - aantal)	<ul style="list-style-type: none">5,00 kg - 1 stuk
Totaal gewicht	5,00 kg
Eenvoudig bereikbaar	Ja
Identificatiemethode	Vaststelling zonder monsternamen

- Verwijder het asbestafval.

- Eenvoudige handelingen: mag via doe-het-zelf of door werknemer(s) met opleidingsattest eenvoudige handelingen
Mits de nodige voorzorgsmaatregelen genomen worden kan het op een veilige manier worden uitgevoerd

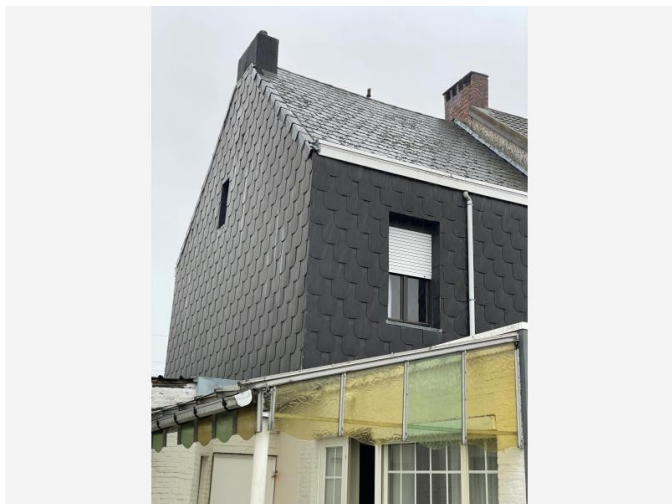
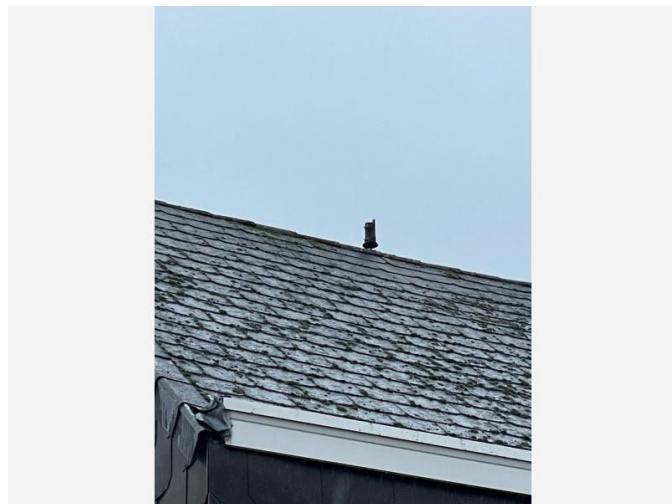
Het asbestmateriaal valt onder de mijlpaal van 2040.

Verwijderen

Eindbeoordeling materiaalrisico	Verhoogd materiaalrisico en/of verhoogde kans op vezelvrijgave
---------------------------------	--

Gebondenheid	Categorie 1: hechtgebonden in oorsprong
Asbestsoort (vezeltype)	Crocidoliet aanwezig
Asbestconcentratie	Laag (< 50%)
Afschermingsgraad van het gehele materiaal	Geheel of deels vrij aan de buitenlucht
Toestand van het materiaal	Matig beschadigd, matig verweerd

Beschrijving	Leien dak
Omgeving	Binnen
Primaire drager	Schuin dak
Asbestmateriaal	Dak- en gevelbekleding - Lei, shingle
Bindmiddel van asbestmateriaal	Cement
Gebondenheid op basis van bindmiddel	Hecht
Hoeveelheid (oppervlakte - aantal)	<ul style="list-style-type: none">• 60,00 m² - 1 stuk
Totale oppervlakte	60,00 m ²
Eenvoudig bereikbaar	Ja
Bevestigingswijze	<ul style="list-style-type: none">• Genageld, geniet
Identificatiemethode	Vaststelling zonder monsternamen

- Verwijder dit asbestmateriaal zo snel mogelijk. Volg de toestand goed op.
- Hemelwater dat afspoelt van asbestcement daken of gevels kan asbestdeeltjes bevatten. Gebruik het enkel voor gesloten circuits (bv. spoelen toiletten). Reinig na het vervangen van het dak of de gevel de dakgoten en regenwaterput of -ton om asbesthoudend sediment of slib te verwijderen

- Eenvoudige handelingen: enkel door erkend asbestverwijderaar
Deze toepassing kan het best door een herkende verwijderaar worden verwijderd..

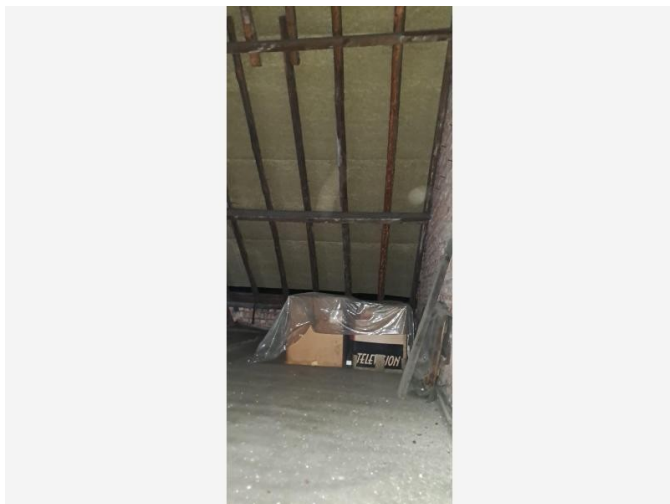
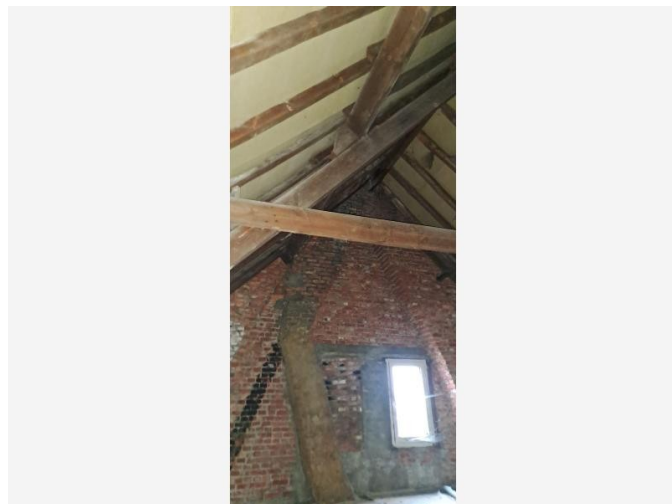
Het asbestmateriaal valt onder de mijlpaal van 2040.

Zorgvuldig beheren

Eindbeoordeling materiaalrisico	Zeer laag materiaalrisico en/of zeer lage kans op vezelvrijgave
---------------------------------	---

Gebondenheid	Categorie 1: hechtgebonden in oorsprong
Asbestsoort (vezeltype)	Alleen chrysotiel
Asbestconcentratie	Laag (< 50%)
Afschermingsgraad van het gehele materiaal	Geheel of deels (ook) vrij aan de binnenlucht
Toestand van het materiaal	Onbeschadigd, niet verweerd

#	Type	Referentie	Resultaat
5.1	Puntmonster	31534/03	Chrysotiel

Beschrijving	Onderdak
Omgeving	Binnen
Primaire drager	Schuin dak
Asbestmateriaal	Plaat, paneel, tablet - Type Menuiserite
Bindmiddel van asbestmateriaal	Cement
Gebondenheid op basis van bindmiddel	Hecht
Hoeveelheid (oppervlakte - dikte - aantal)	• 60,00 m ² - 0,50 cm - 1 stuk
Totaal volume	0,30 m ³

- Zorg voor een veilig beheer en verwijder dit asbestmateriaal wanneer het bij werken eenvoudig bereikbaar wordt. Controleer de toestand jaarlijks op wijzigingen.

- Eenvoudige handelingen: enkel door erkend asbestverwijderaar
-Deze toepassing moet door een herkende verwijderaar worden verwijderd. Tijdens het verwijderen komen grote hoeveelheden asbestdeeltjes vrij.

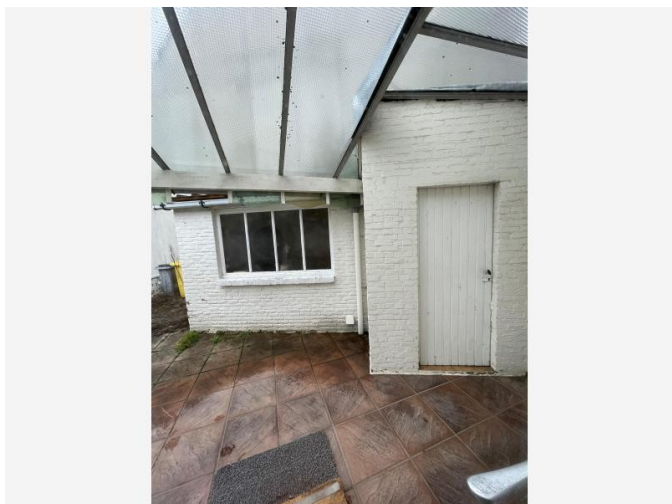
Situeringfoto

Tijdelijke beperking

Reden: Slotvaste toegangspoort, -deur of -luik

Uitleg van de asbestdeskundige: Deur was niet open te krijgen, ook geen sleutel te vinden

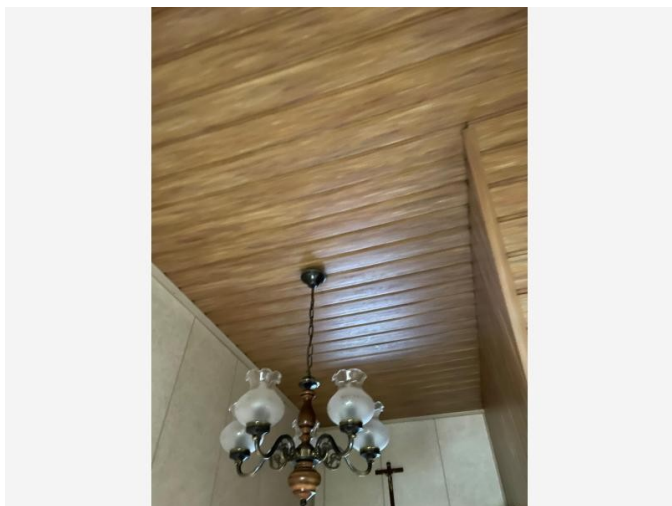
Vrije foto

Plafonds zijn afgewerkt met platen en latjes

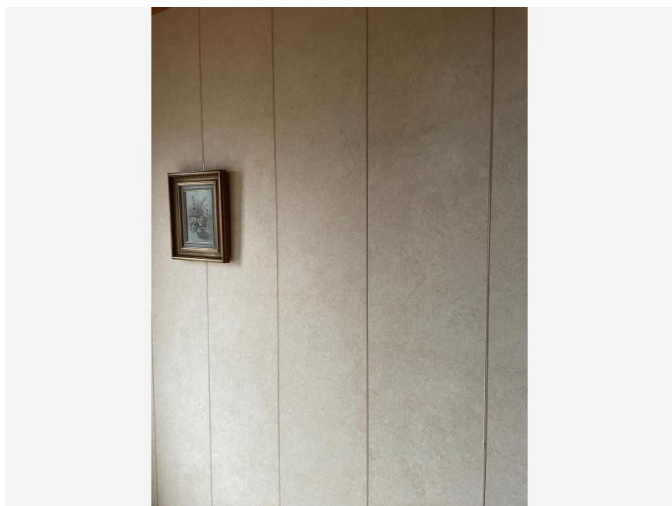
Muren zijn afgewerkt met houten platen

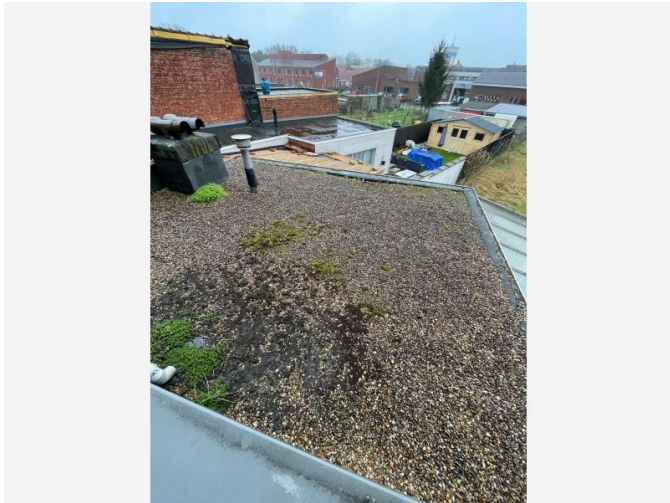
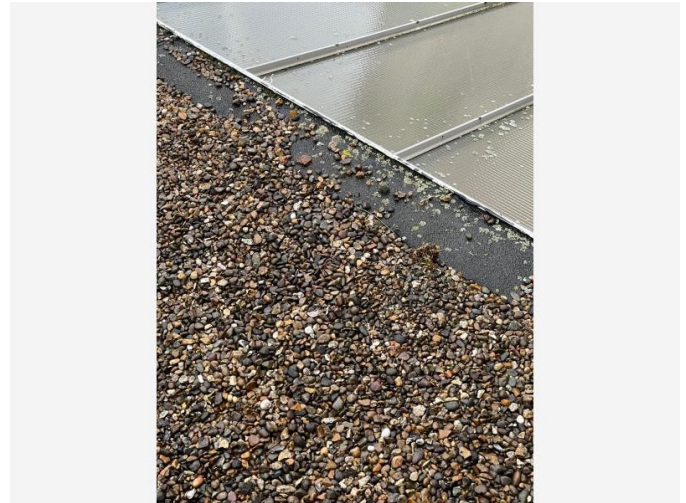
Fiche 9: Roofing

Geen asbest

Beschrijving	Roofing
Omgeving	Buiten
Primaire drager	Plat dak
Bindmiddel van materiaal	Bitumen (roofing, teer, asfalt)
Gebondenheid op basis van bindmiddel	Hecht
Hoeveelheid (oppervlakte - aantal)	• 20,00 m ² - 1 stuk
Totale oppervlakte	20,00 m ²

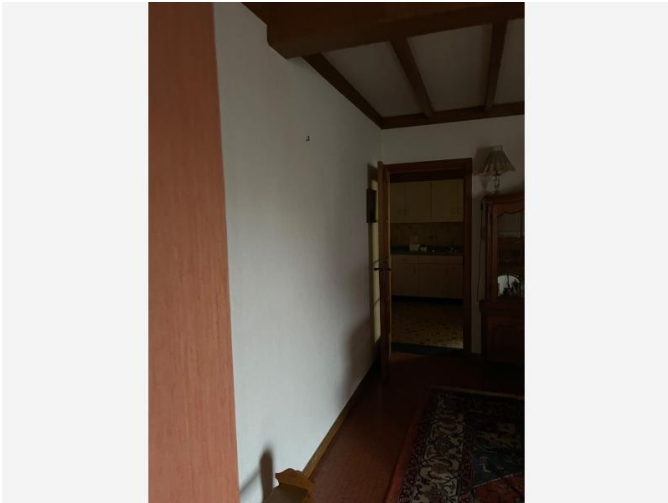
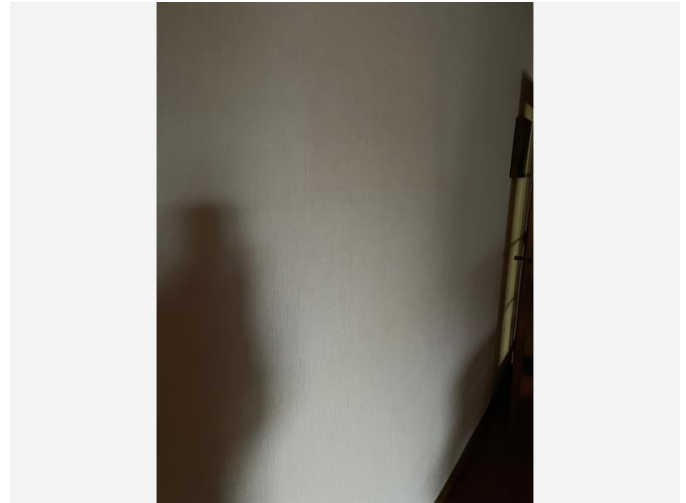
Geen asbest

#	Type	Referentie	Resultaat
10.1	Mengmonster	31534/01	Geen asbest

Beschrijving	Pleisterwerk muren
Omgeving	Binnen
Primaire drager	Binnenwand

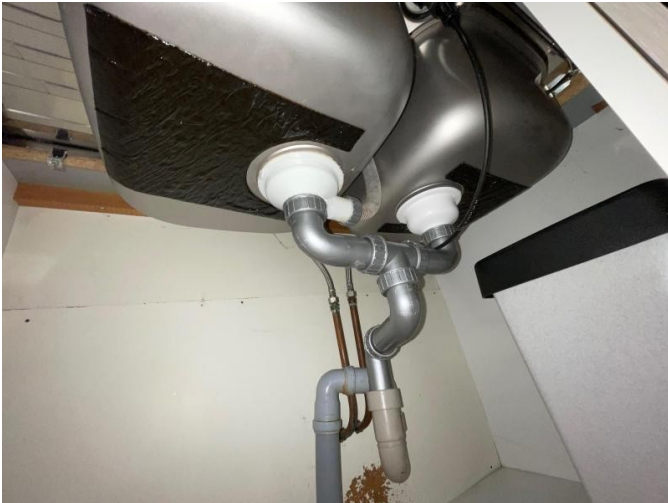
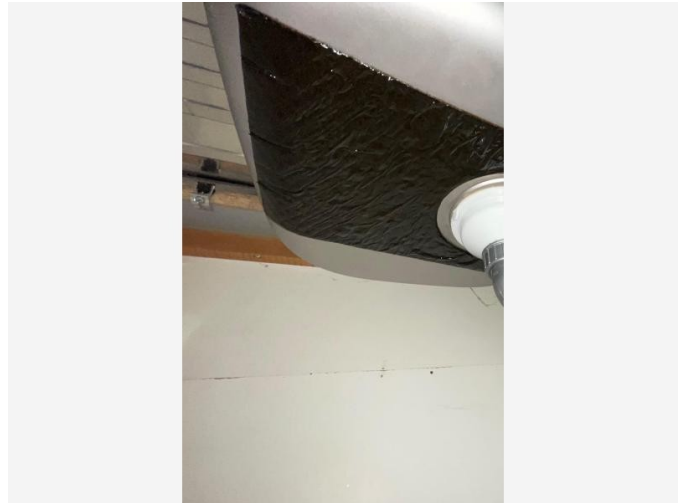
Geen asbest

#	Type	Referentie	Resultaat
11.1	Puntmonster	31534/02	Geen asbest

Beschrijving	Anti dreun
Omgeving	Binnen
Primaire drager	Inrichting (meubilair, ...)
Bindmiddel van materiaal	Bitumen (roofing, teer, asfalt)
