Asbestinventarisatetest

Gravin de Merodestraat 40, 2260 Westerlo

Attestnummer : 20240812-000128.000

Uitgegeven op : 12.08.2024

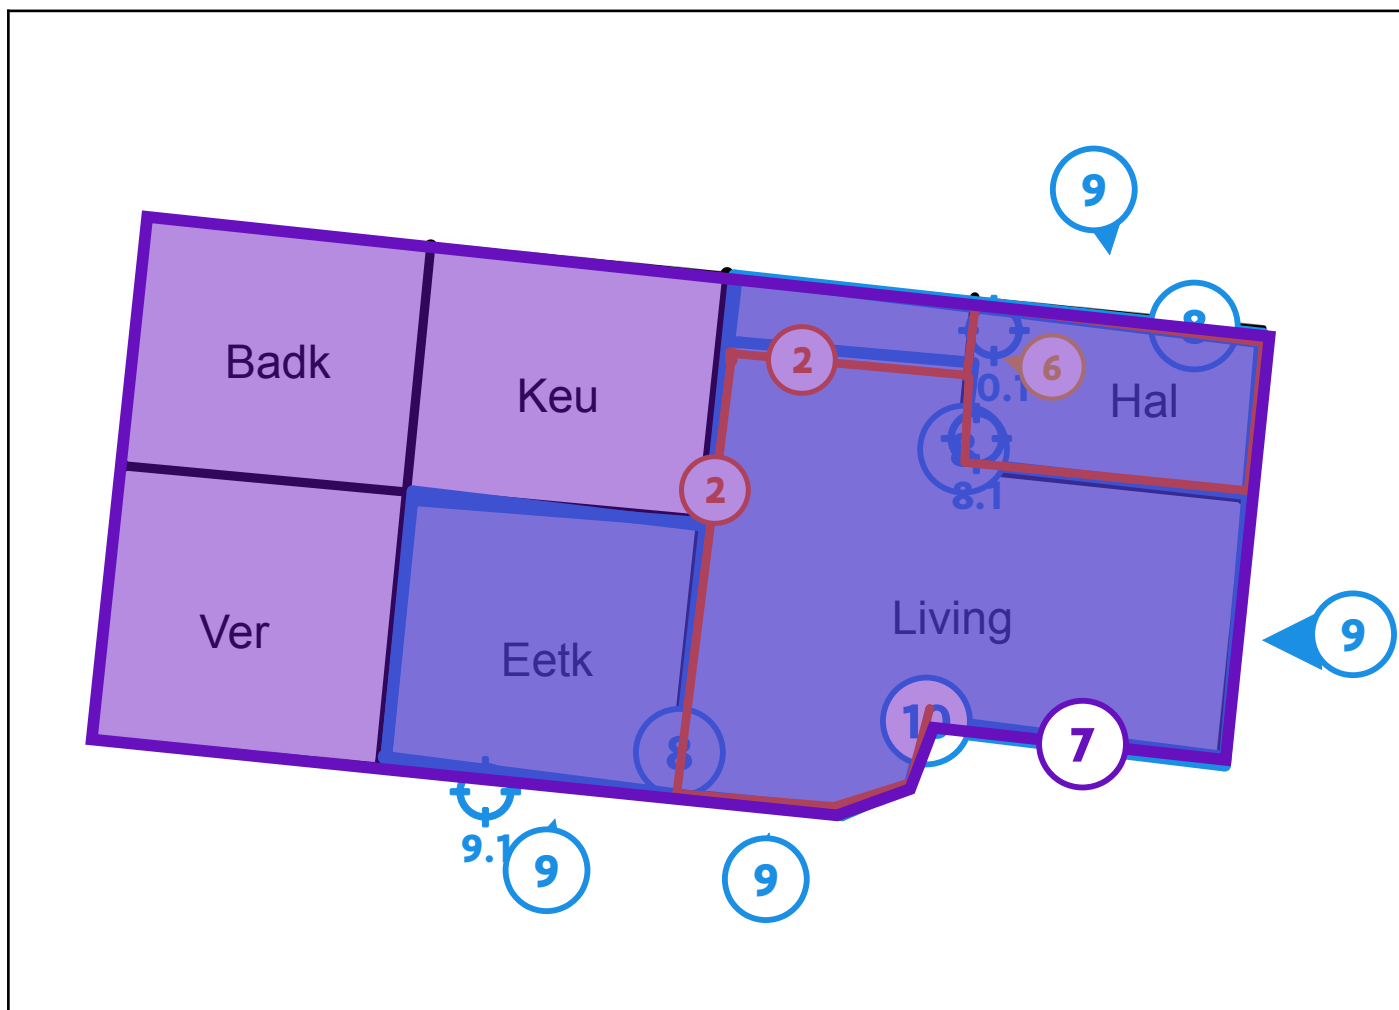
Plan 1.1: Gelijkvloers plan

Beschrijving	Type	Actie
2. Lambrisering	Asbestmateriaal	Verwijderen
6. Afwerkingsplaatje trap	Asbestmateriaal	Zorgvuldig beheren
7. Niet-asbestverdacht	Advies	-
8. Wandpleister	Geen asbest	-
8.1 Code: 1	Mengmonster	-
9. Stopverf ramen	Geen asbest	-
9.1 Code: 5	Puntmonster	-

10. Plafondpleister	Geen asbest	-
10.1 Code: 2	Mengmonster	-

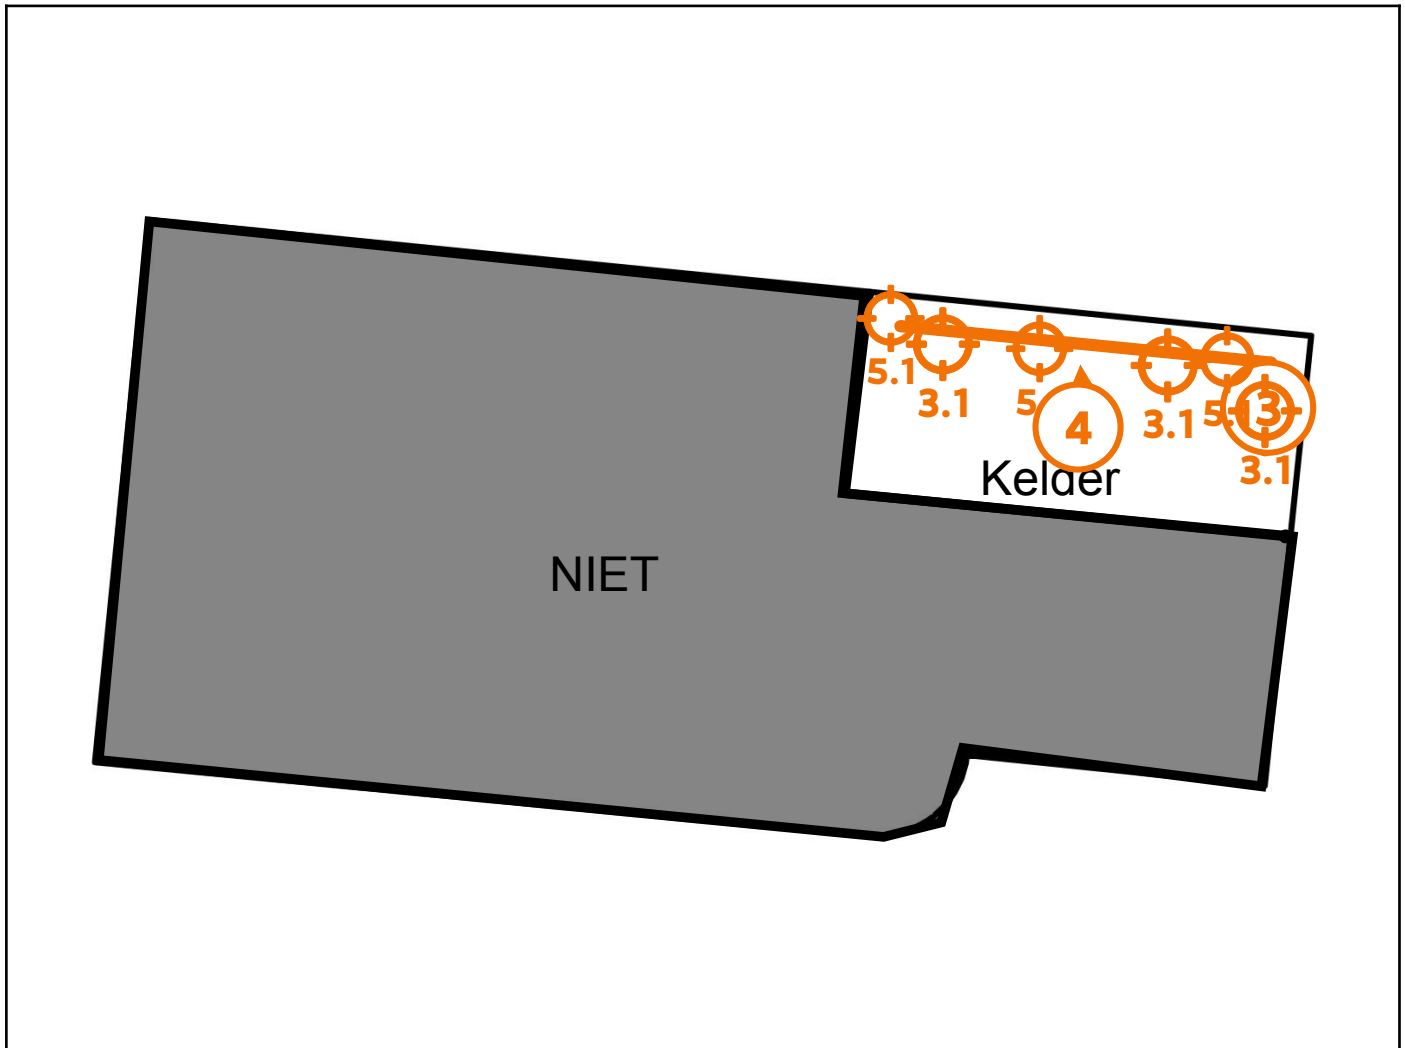
Plan 1.3: Kelder plan

Beschrijving	Type	Actie
3. Leidingisolatie recht	Asbestmateriaal	Verwijderen
3.1 Code: 3	Mengmonster	-
4. Bakeliet schakelmateriaal	Asbestmateriaal	Verwijderen
5. Leidingisolatie bocht	Asbestmateriaal	Verwijderen
5.1 Code: 4	Mengmonster	-

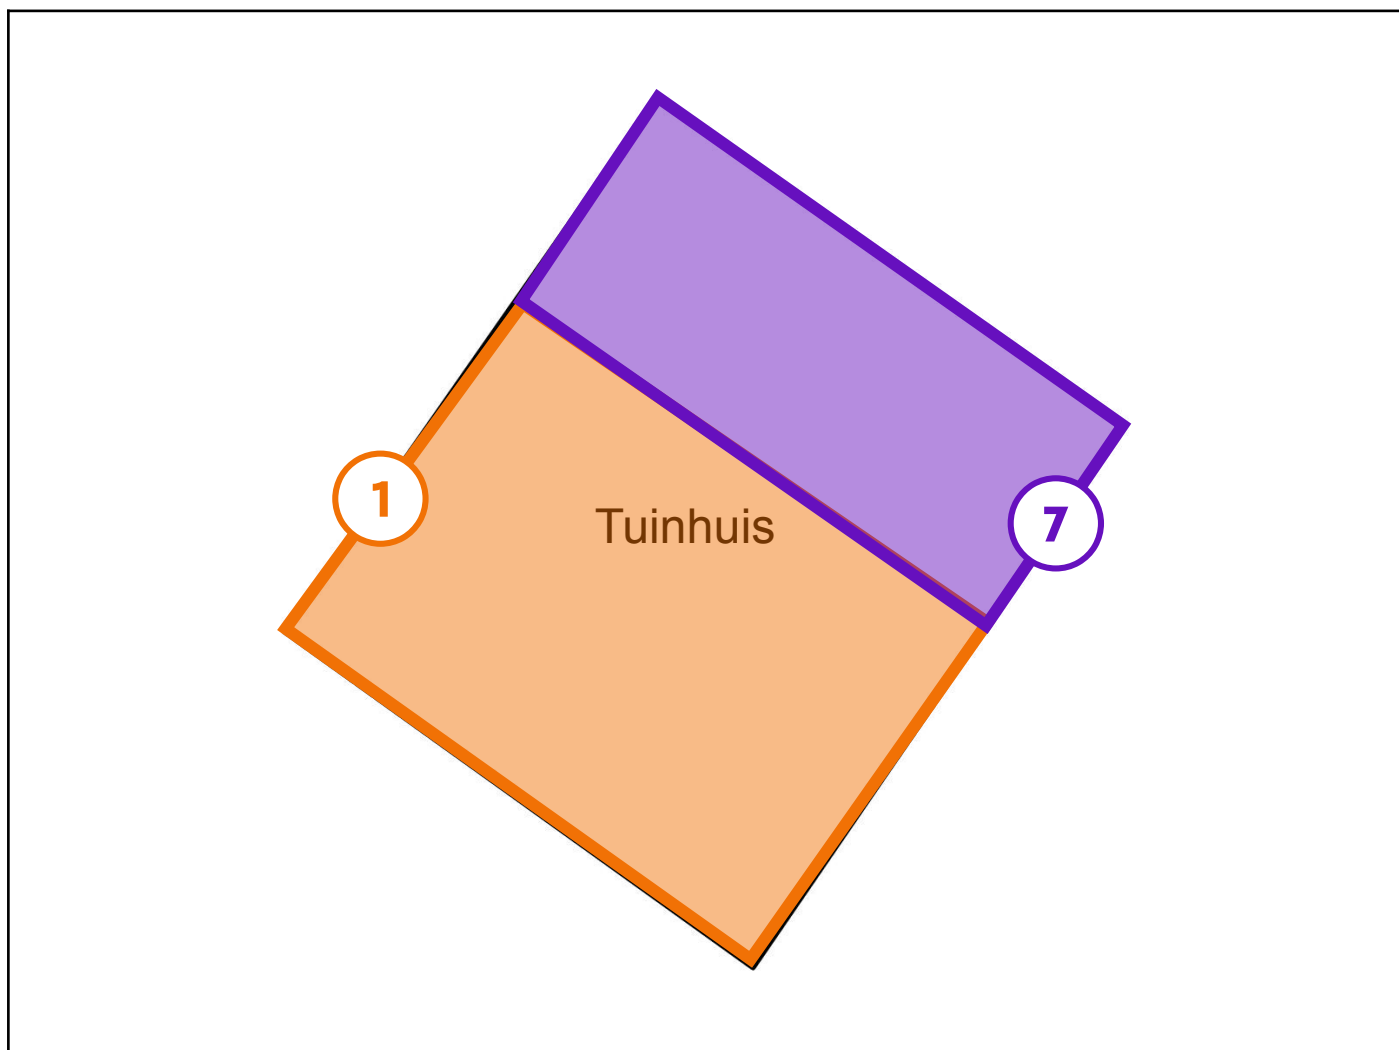
Plan 3.1: Tuinhuis plan

Beschrijving	Type	Actie
1. Golfplaten tuinhuis	Asbestmateriaal	Verwijderen
7. Niet-asbestverdacht	Advies	-

Ondervloer afdekken, golfplaten voorzichtig verwijderen, extra fixeren, niet breken, niet gooien, onmiddellijk verpakken of voorzichtig in container met asbestzak plaatsen. De constructiebalken zullen ook gereinigd worden met vochtige doeken en een goedgekeurde asbeststofzuiger met absoluutfilter.
