Asbestinventarisatetest

Tibourstraat 21, 2560 Nijlen

Attestnummer : 20240905-000469.000

Uitgegeven op : 05.09.2024

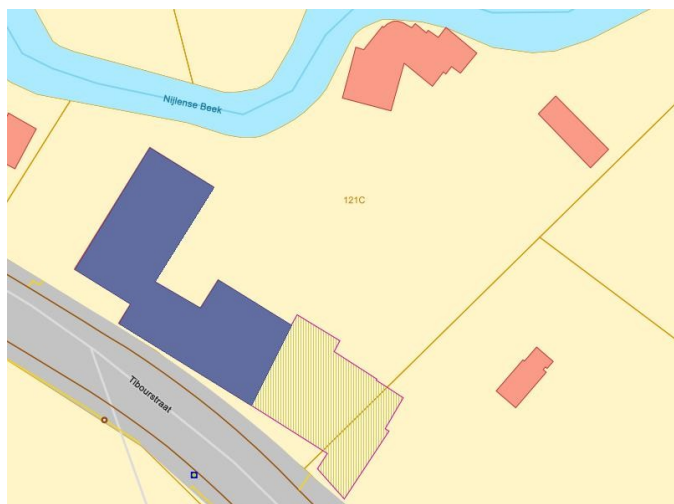
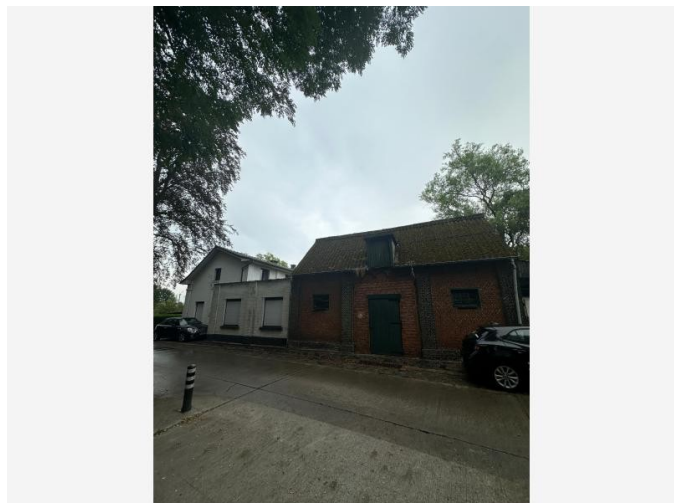
Zone 1: Woning

- 4 Asbestmaterialen**
- 1 Beperking**
- 0 Uitsluitingen
- 0 Roerende goederen
- 0 Puin, steenslag, (water)bodem
- 1 Advies**
- 1 Geen asbest**

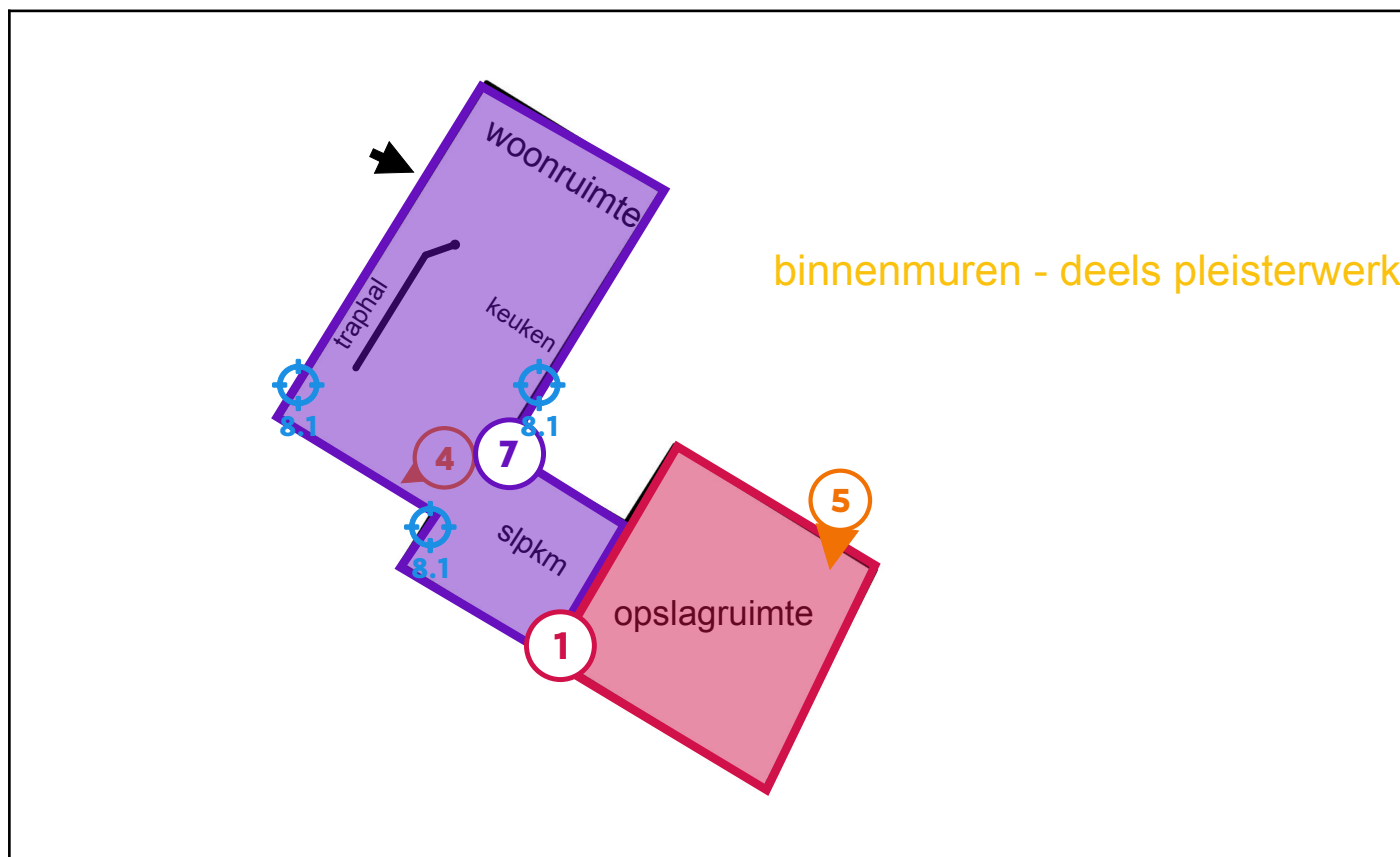
Plan 1.1: Gelijkvloers

Beschrijving	Type	Actie
1. Golfplaten	Asbestmateriaal	Dringend verwijderen
4. Bakeliet (schakelaars, stopcontacten, tellers, ...)	Asbestmateriaal	Verwijderen
5. Rookgaskanaal	Asbestmateriaal	Verwijderen
7. Binnenafwerking - plafond	Advies	-
8. Pleisterwerk muren	Geen asbest	-
8.1 Code: SN01	Mengmonster	-

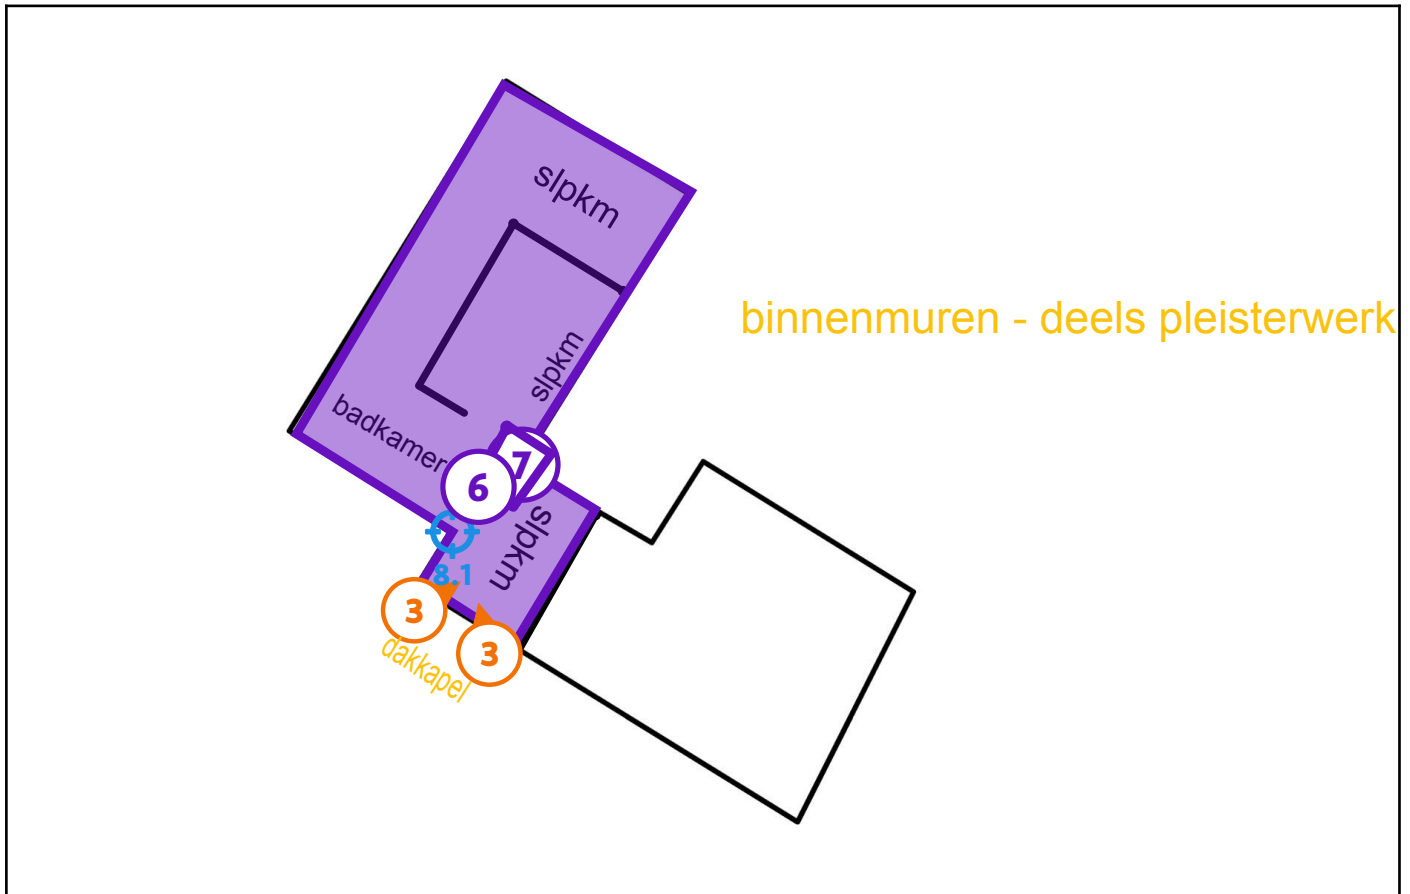
Plan 1.2: Verdiep

Beschrijving	Type	Actie
3. Leien	Asbestmateriaal	Verwijderen
6. Zolder - dak	Beperking	-
7. Binnenafwerking - plafond	Advies	-
8. Pleisterwerk muren	Geen asbest	-
8.1 Code: SN01	Mengmonster	-

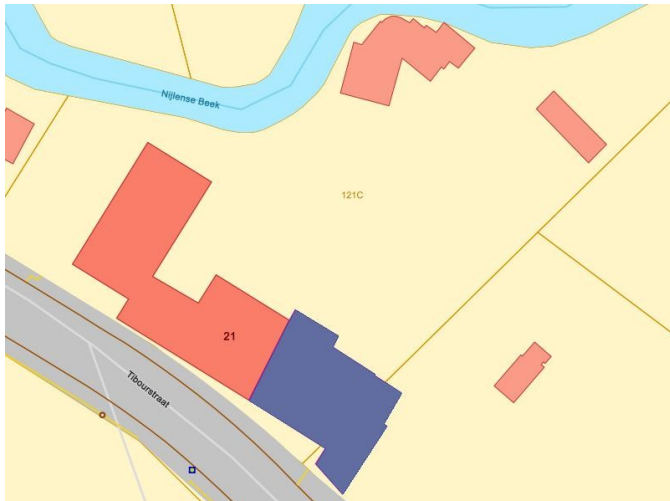
Zone 2: Afdak

- 3 Asbestmaterialen**
- 0 Beperkingen
- 0 Uitsluitingen
- 0 Roerende goederen
- 0 Puin, steenslag, (water)bodem
- 0 Adviezen
- 0 Geen asbest

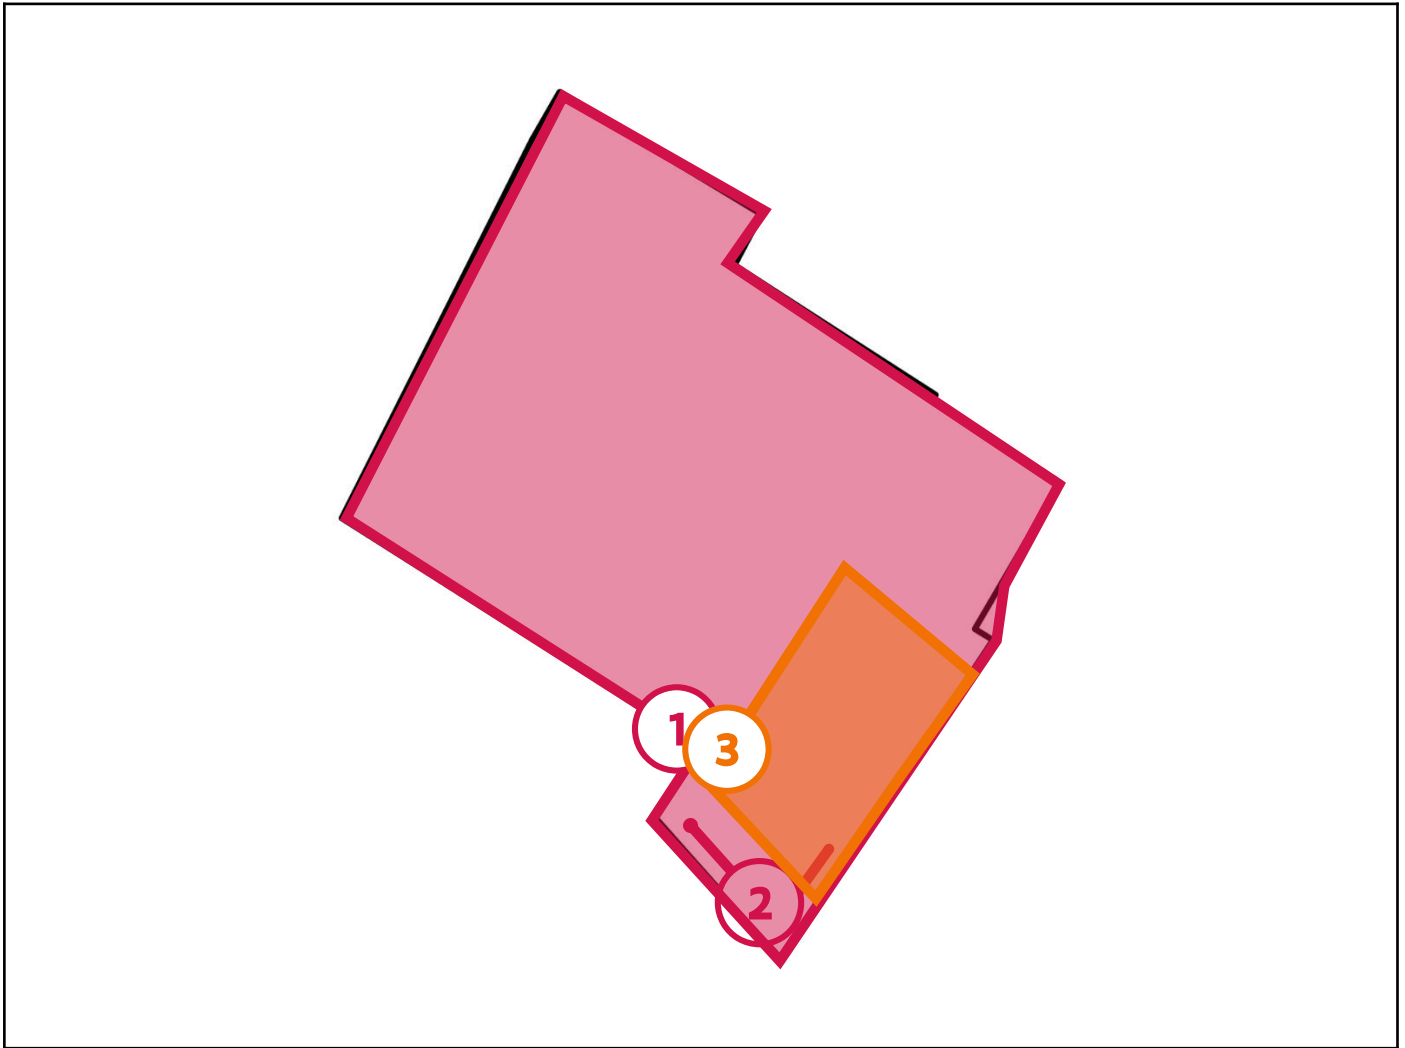
Plan 2.1: Afdak plan

Beschrijving	Type	Actie
1. Golfplaten	Asbestmateriaal	Dringend verwijderen
2. Golfplaat	Asbestmateriaal	Dringend verwijderen
3. Leien	Asbestmateriaal	Verwijderen

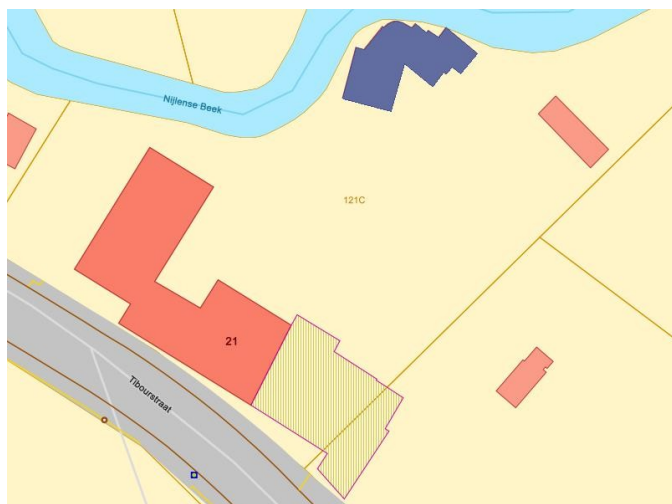
Zone 3: Bijgebouw

- 1 Asbestmateriaal**
- 0 Beperkingen
- 0 Uitsluitingen
- 0 Roerende goederen
- 0 Puin, steenslag, (water)bodem
- 0 Adviezen
- 0 Geen asbest

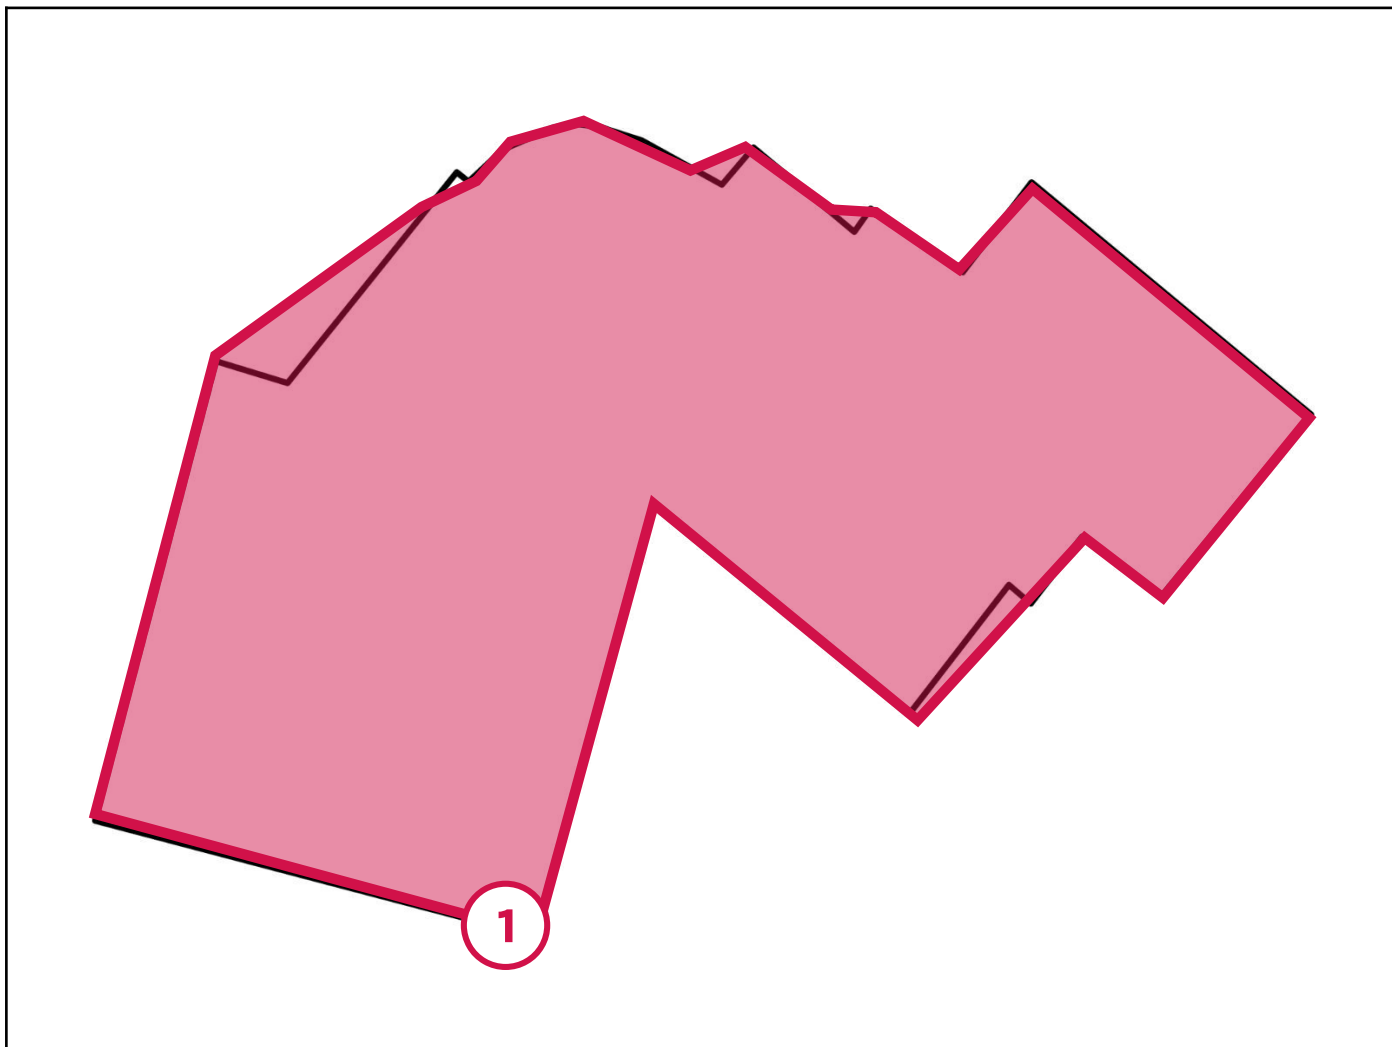
Plan 3.1: Bijgebouw plan

Beschrijving	Type	Actie
1. Golfplaten	Asbestmateriaal	Dringend verwijderen

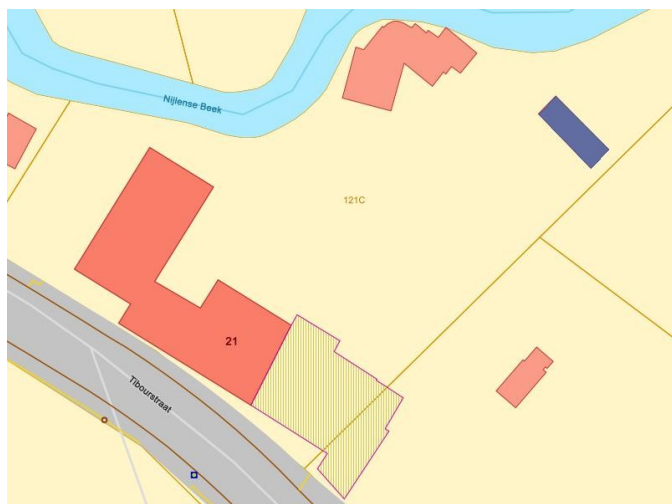
Zone 4: Bijgebouw

- 1 Asbestmateriaal**
- 0 Beperkingen
- 0 Uitsluitingen
- 0 Roerende goederen
- 0 Puin, steenslag, (water)bodem
- 0 Adviezen
- 0 Geen asbest

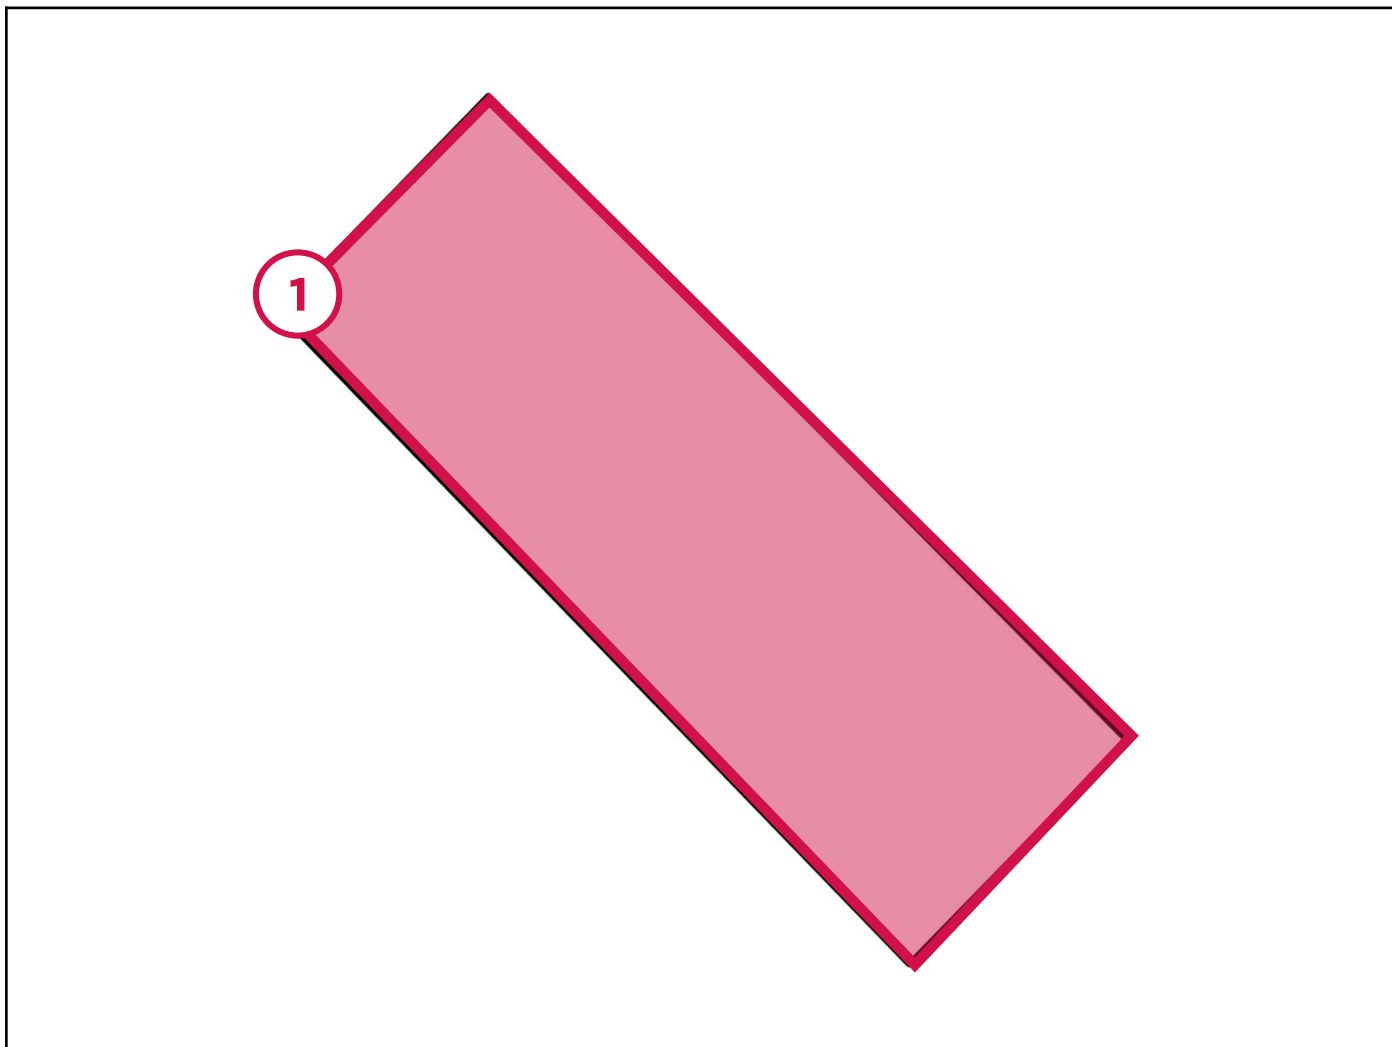
Plan 4.1: Bijgebouw plan

Beschrijving	Type	Actie
1. Golfplaten	Asbestmateriaal	Dringend verwijderen

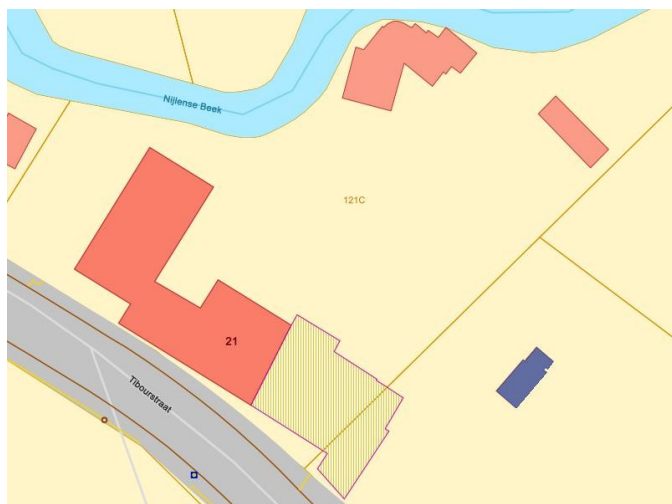
Zone 5: Bijgebouw

- 1 Asbestmateriaal**
- 0 Beperkingen
- 0 Uitsluitingen
- 0 Roerende goederen
- 0 Puin, steenslag, (water)bodem
- 0 Adviezen
- 0 Geen asbest

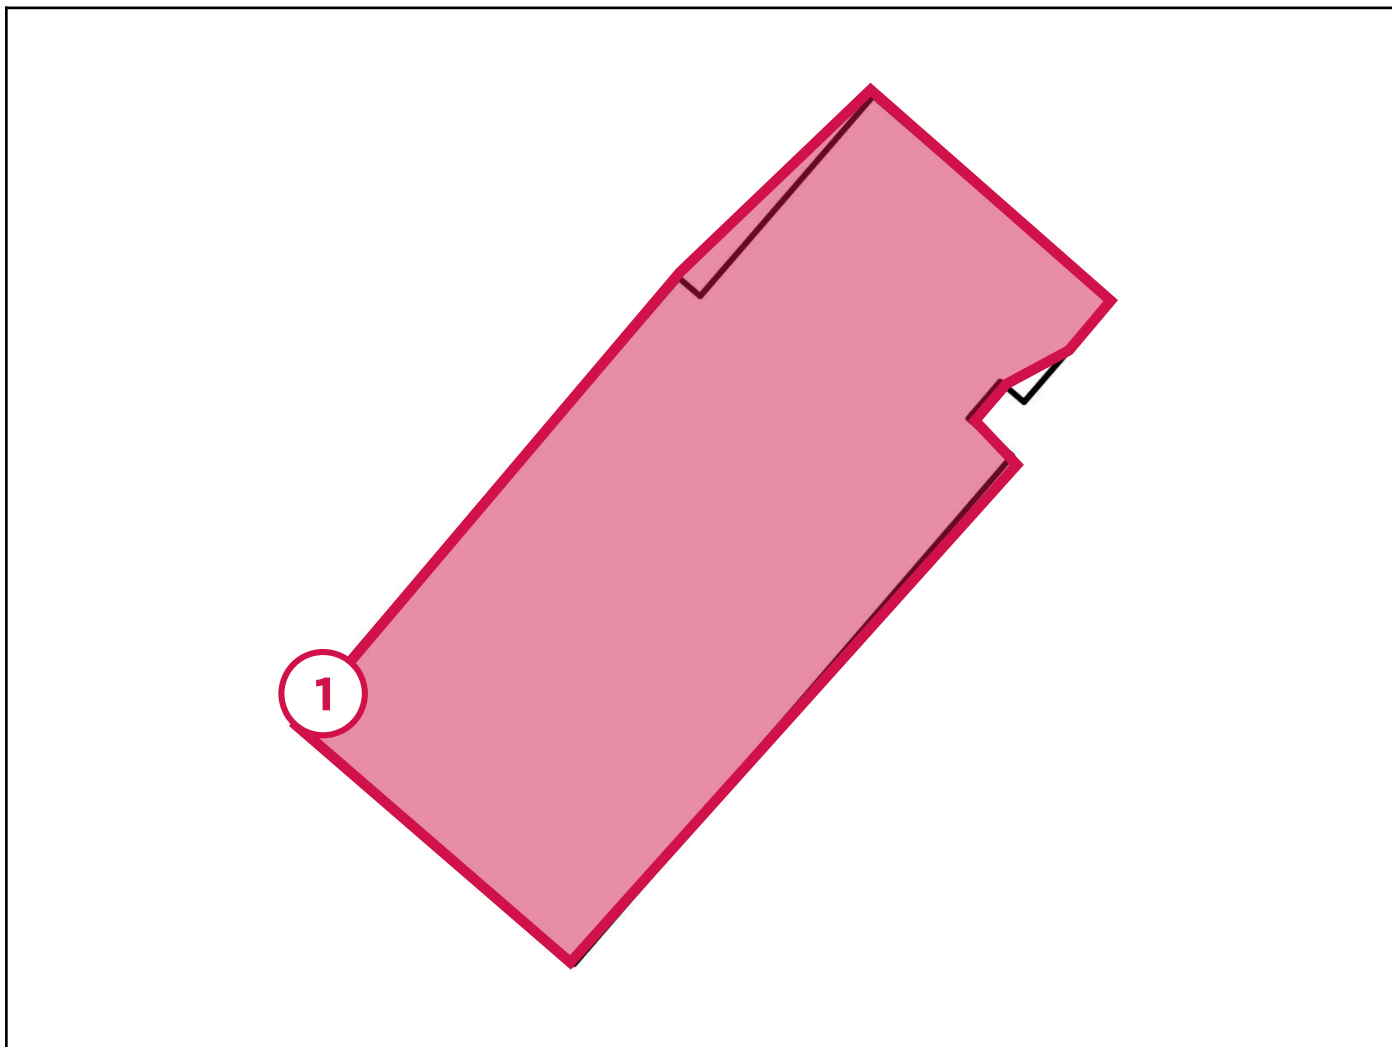
Plan 5.1: Bijgebouw plan

Beschrijving	Type	Actie
1. Golfplaten	Asbestmateriaal	Dringend verwijderen
